# Procès-verbal de constat

la [REDACTED] **30-34 rue de Tilly à COLOMBES (92600)**

30-32 rue de Tilly à COLOMBES (92600) : cadastré V n°106 et V n°107

## **LOCAL LOUÉ 30-32 RUE DE TILLY : BUREAUX**

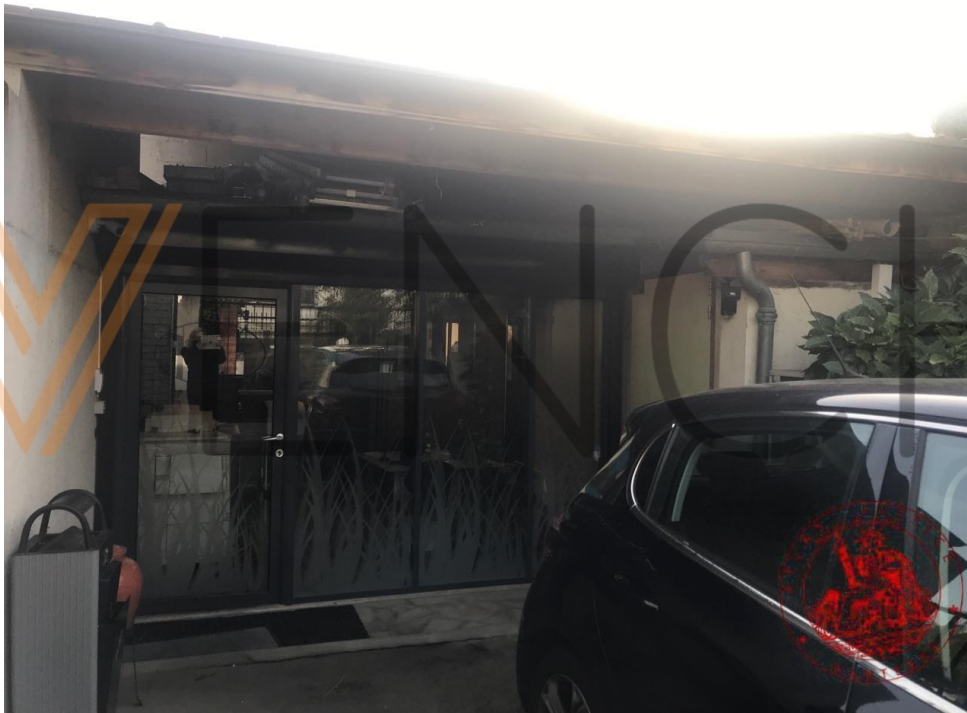
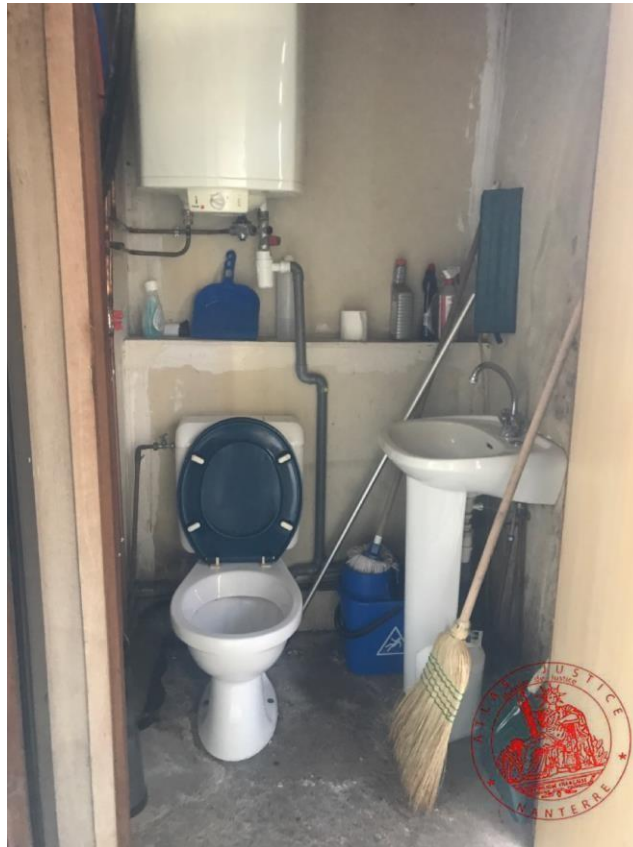
Cour intérieure avec un accès à un WC extérieur composé d'un lavabo avec mitigeur petit chauffe eau.

Aménagement sommaire des sanitaires extérieurs.

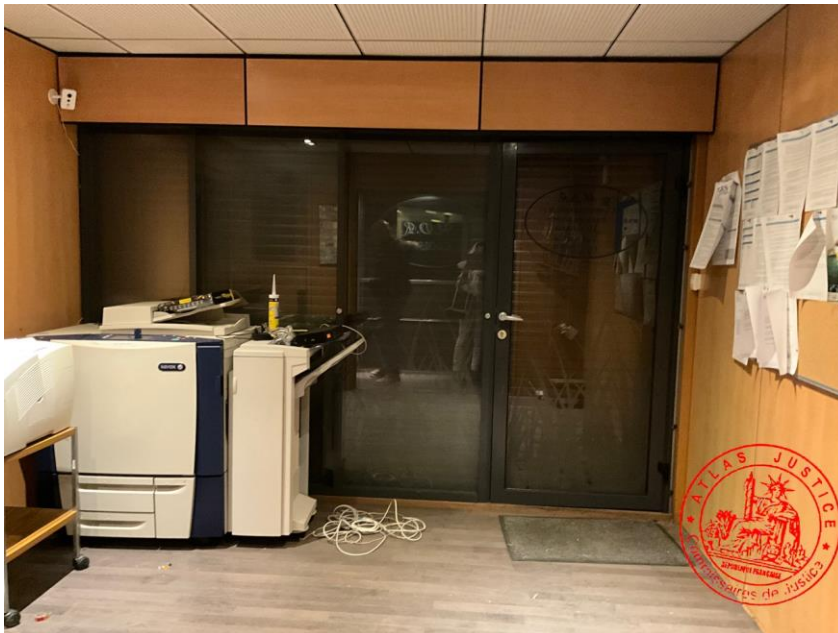
## 1ÈRE PIÈCE ACCUEIL

L'**accès** s'effectue par une porte d'entrée en bon état. Baie vitrée avec cloisons fixes et une porte

Le **sol** est recouvert de parquet en bon état.

Le **plafond** est recouvert de dalles de plafond en bon état, spots.

La pièce comprend des cloisons fixes en bon état.

- un convecteur électrique en bon état

Avec wc dépendant accessible derrière les portes coulissantes

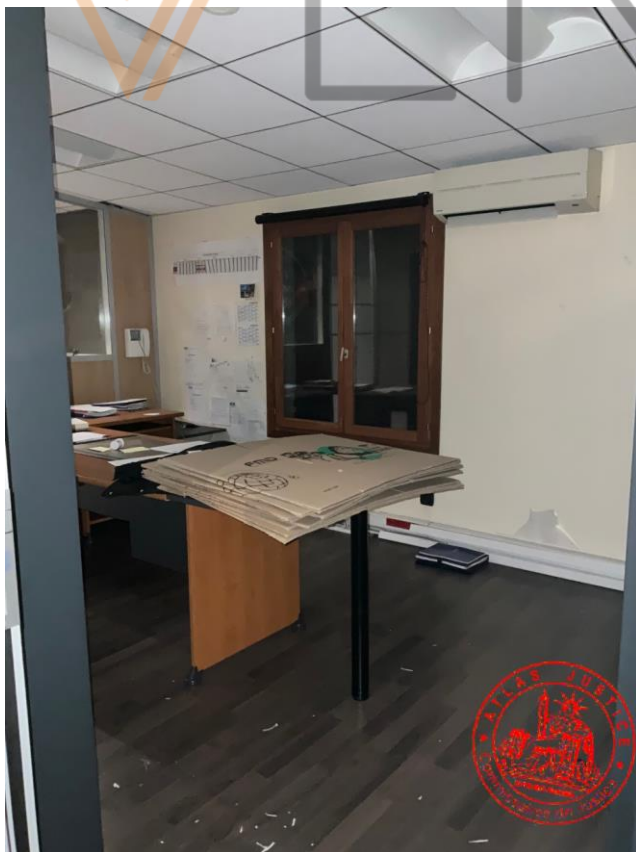
## **BUREAU 1**

L'**accès** s'effectue par une porte d'entrée en bon état. Vitrée

Le **sol** est recouvert de parquet en bon état, massif.

Le **plafond** est recouvert de dalles de plafond en bon état, pavés lumineux.

L'**éclairage naturel** de la pièce est assuré par une fenêtre en bon état, ouverture battant double, châssis bois, double vitrage, volet roulant électrique en pvc.

- un climatiseur réversible en bon état

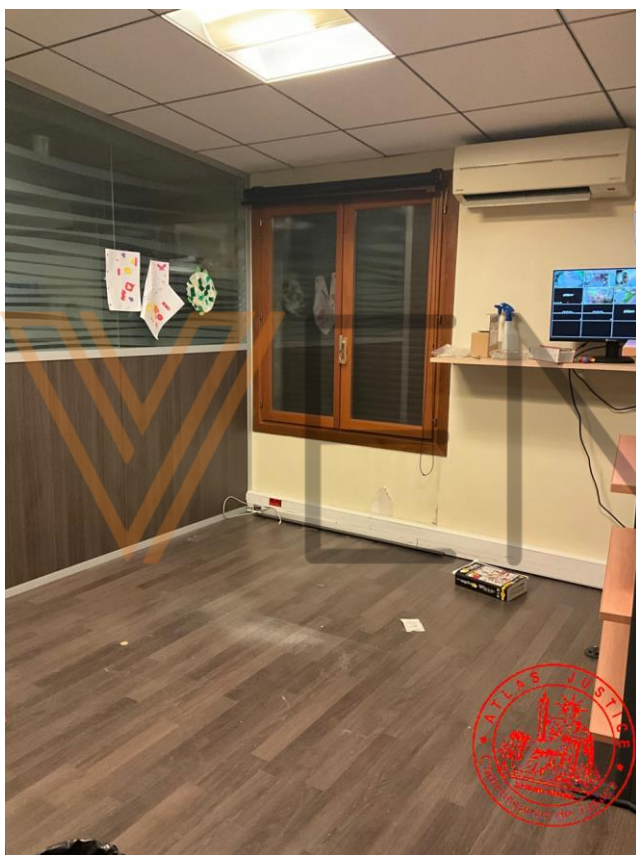
## **BUREAU 2**

L'**accès** s'effectue par une porte d'entrée en bon état. Vitrée

Le **sol** est recouvert de parquet en bon état, flottant.

Le **plafond** est recouvert de dalles de plafond en bon état, pavés lumineux.

L'**éclairage naturel** de la pièce est assuré par une fenêtre en bon état, ouverture battant double, châssis bois, double vitrage, volet roulant électrique en pvc.

- un climatiseur réversible en bon état

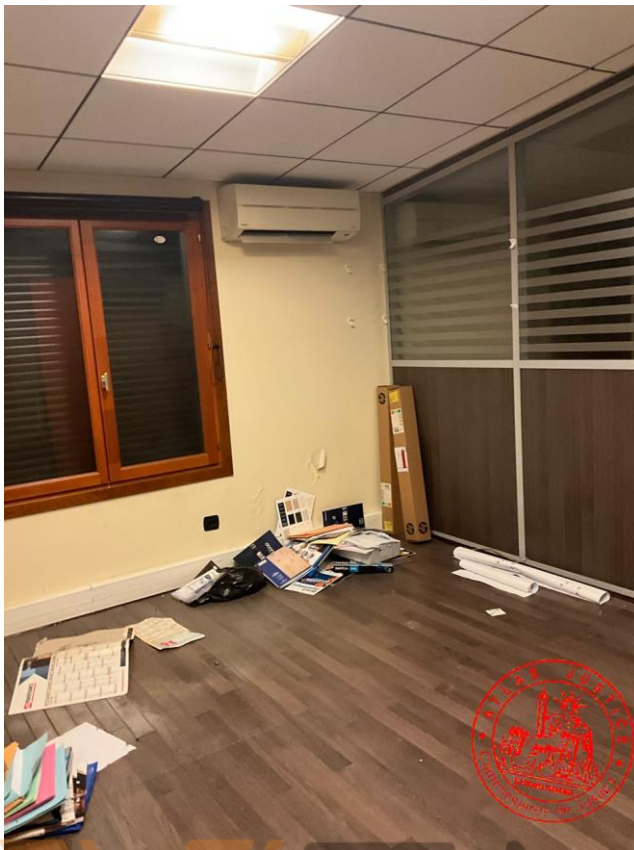
## **BUREAU 3**

L'**accès** s'effectue par une porte d'entrée en bon état. Vitrée

Le **sol** est recouvert de parquet en bon état, flottant.

Le **plafond** est recouvert de dalles de plafond en bon état, pavés lumineux.

L'**éclairage naturel** de la pièce est assuré par une fenêtre en bon état, ouverture battant double, châssis bois, double vitrage, volet roulant électrique en pvc.

- un climatiseur réversible en bon état

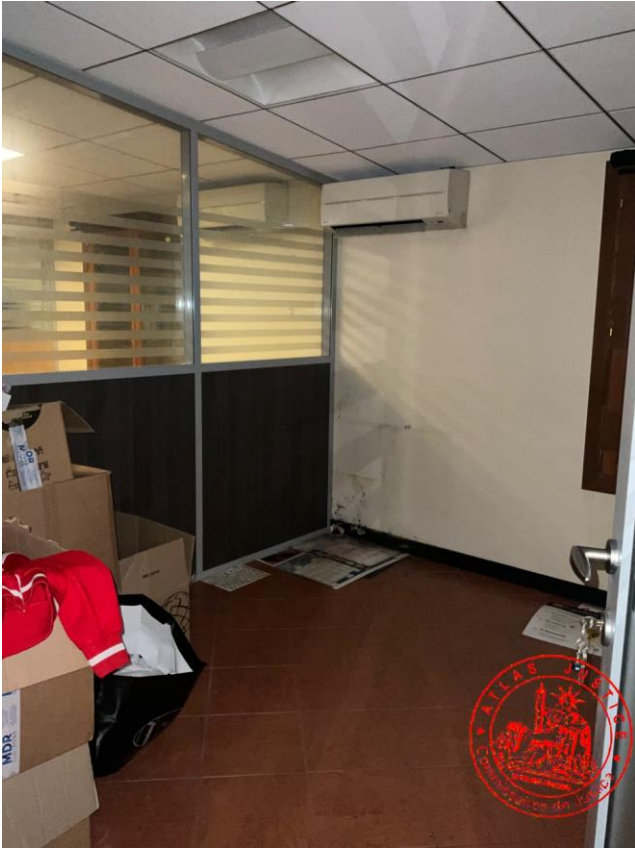
#### **BUREAU 4**

**L'accès** s'effectue par une porte d'entrée en bon état. Vitrée

Le **sol** est recouvert de carrelage en bon état.

Le **plafond** est recouvert de dalles de plafond en bon état, pavés lumineux.

**L'éclairage naturel** de la pièce est assuré par une fenêtre en bon état, ouverture battant double, châssis bois, double vitrage, volet roulant électrique en pvc.

- un climatiseur réversible en bon état

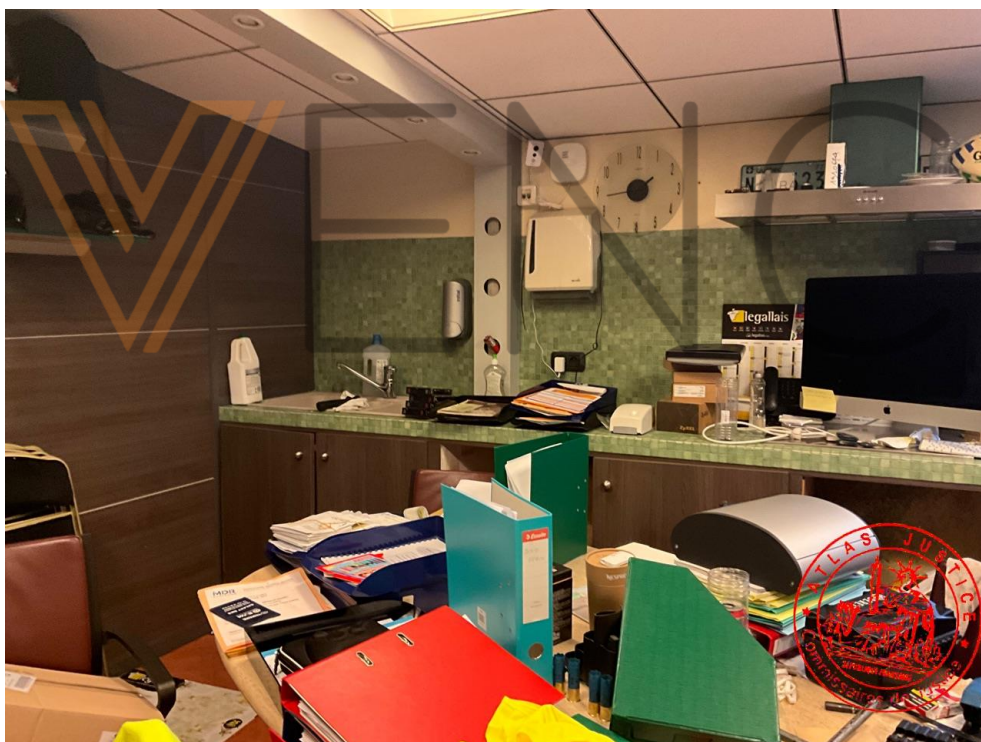
## CUISINE

L'accès s'effectue par une porte simple en bon état. Vitrée donnant dans la cour intérieure du pavillon.

Une partie du sol est recouverte de parquet en bon état, flottant. Une autre partie du sol est recouverte de carrelage en bon état.

L'éclairage naturel de la pièce est assuré par une porte-fenêtre en bon état, châssis métallique, double vitrage, volet roulant électrique en pvc.

- un évier en matériau de synthèse en bon état (un mitigeur en bon état )
- un plan de travail en bon état en carrelage Mosaïque ainsi que la crédence
- un convecteur électrique en bon état
- une niche avec porte coulissante en bon état

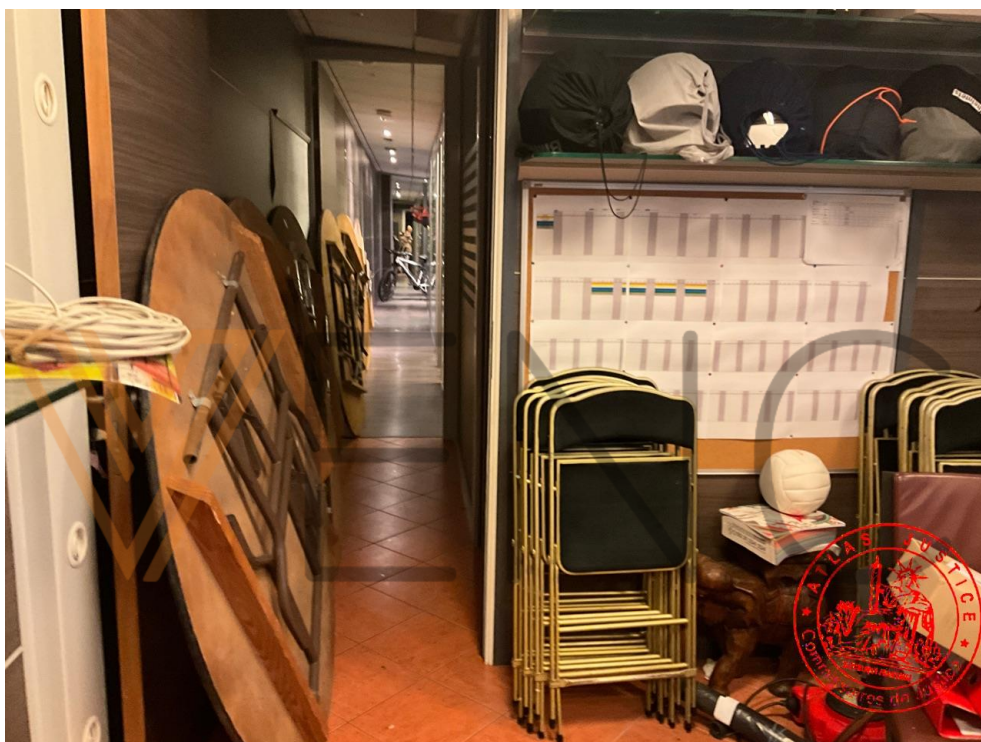
## RÉSERVE 1

L'accès s'effectue par une porte d'entrée en bon état. Vitrée châssis métallique

Le sol est recouvert d'une chape brute en état d'usage normal.

Le **plafond** est recouvert de dalles de plafond en bon état, pavés lumineux.

- un climatiseur réversible en bon état

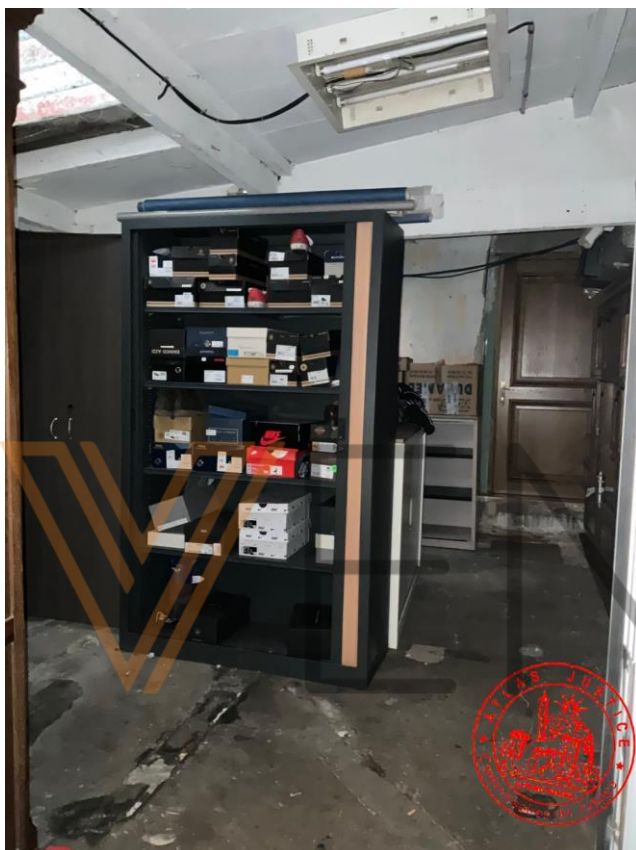
## RÉSERVE 2

L'accès s'effectue par une porte simple en bon état.

Le sol est recouvert d'une chape brute en état d'usage normal.

Murs non visibles compte tenu de l'encombrement.

Présence de Tôles ondulées. Un accès permet de déboucher directement dans le pavillon.

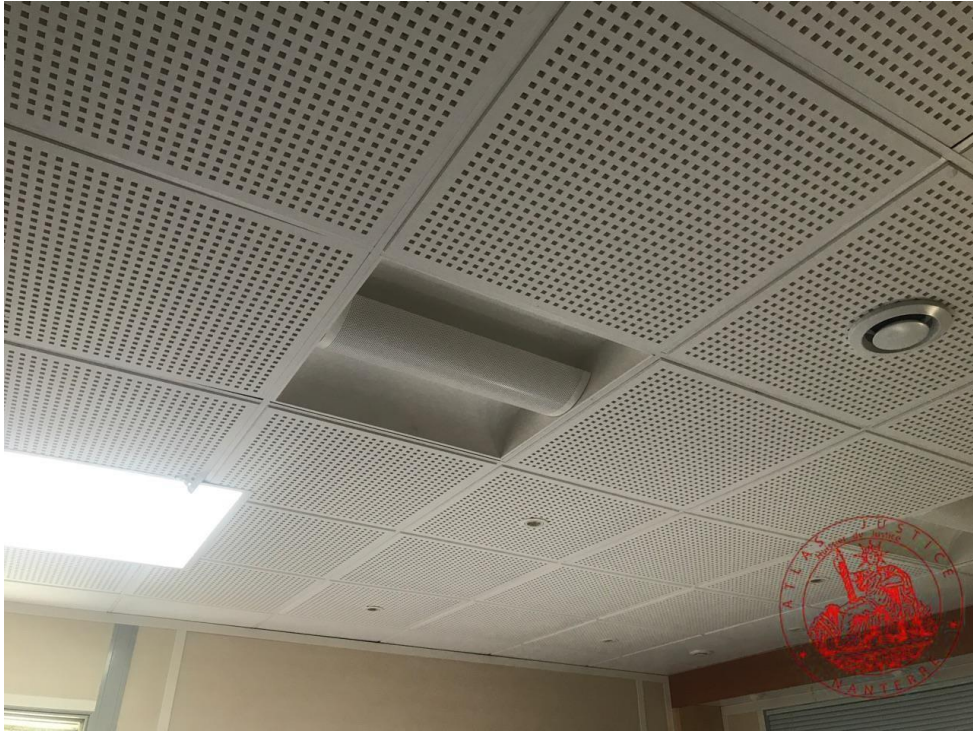
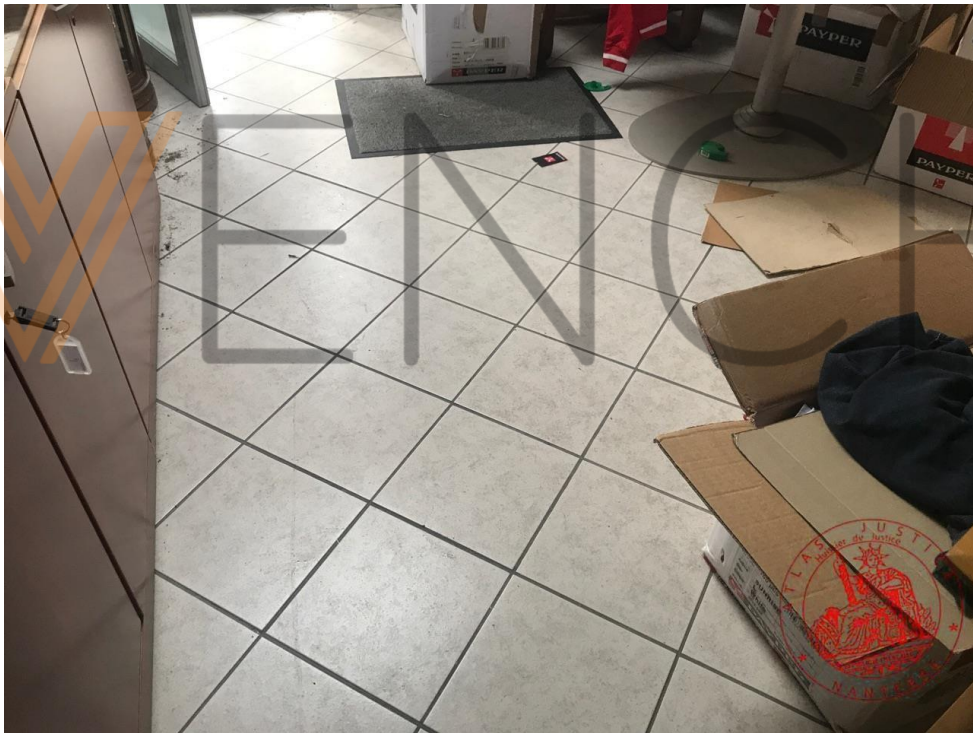
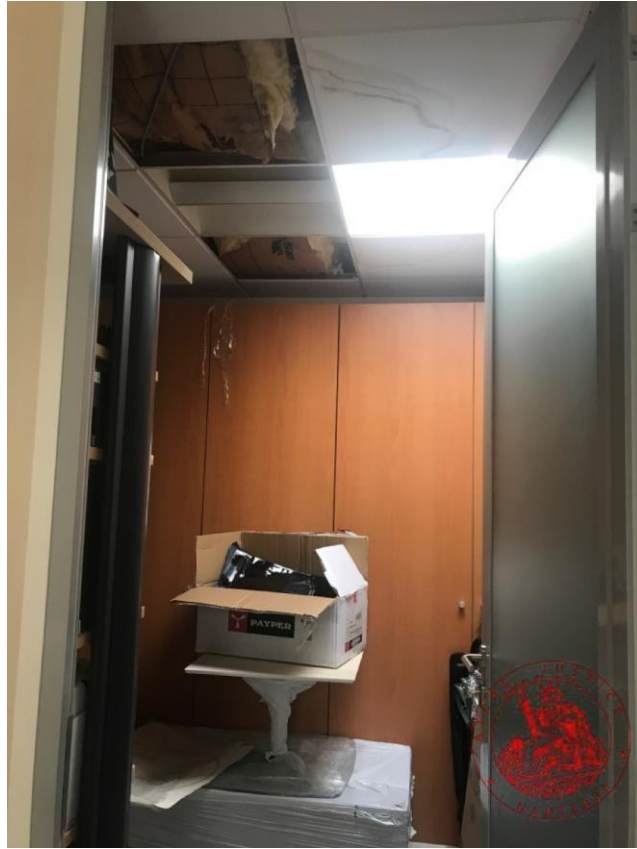
## **BUREAU 5 :**

Il est situé côté rue (ancien garage transformé en bureau de deux pièces).

**L'accès** s'effectue par une porte simple en bon état. Vitrée avec volet roulant.

Le **sol** est recouvert de carrelage en bon état.

Le **plafond** est recouvert de dalles de plafond en bon état, pavés lumineux. Et 2 puis de lumière en plafond.

**L'éclairage naturel** de la pièce est assuré par une fenêtre en bon état. Fixes avec vantelles intérieures condamnées

- un convecteur électrique en bon état

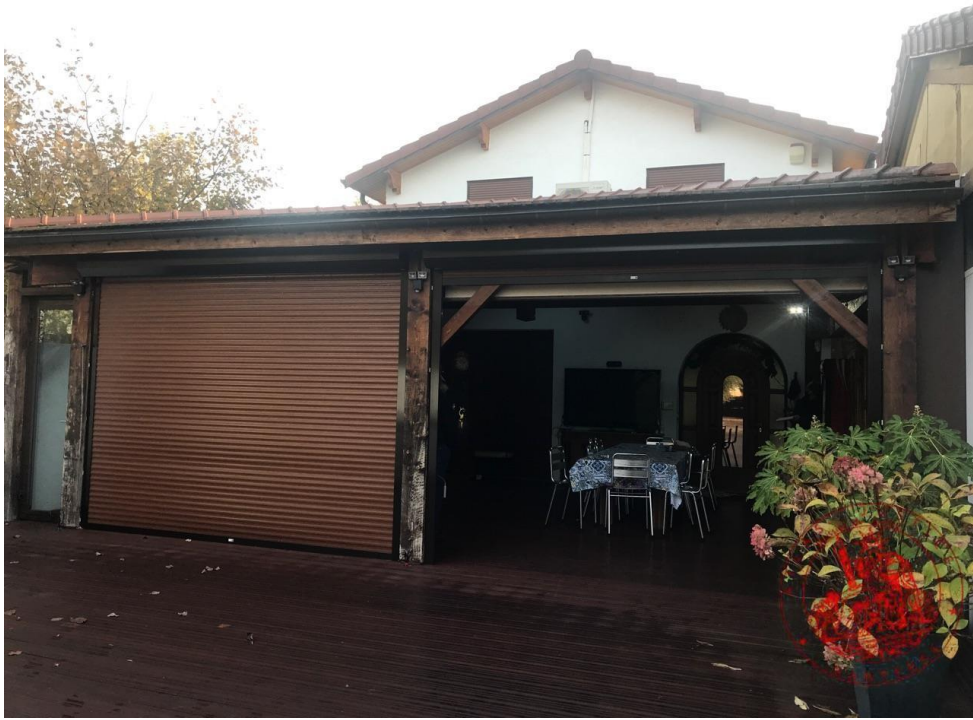
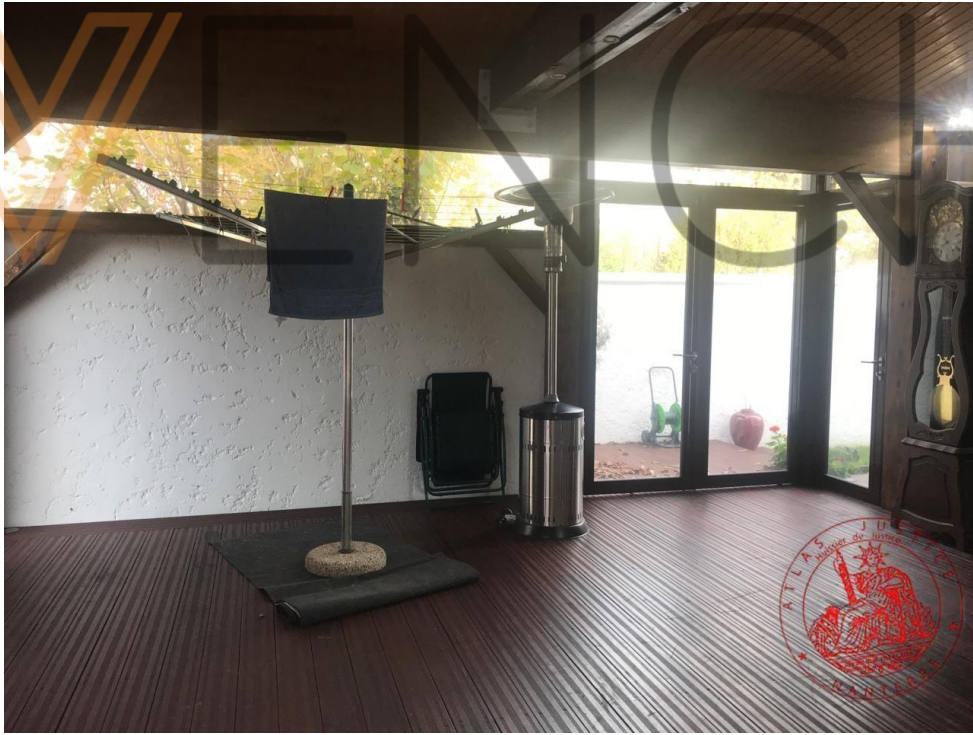
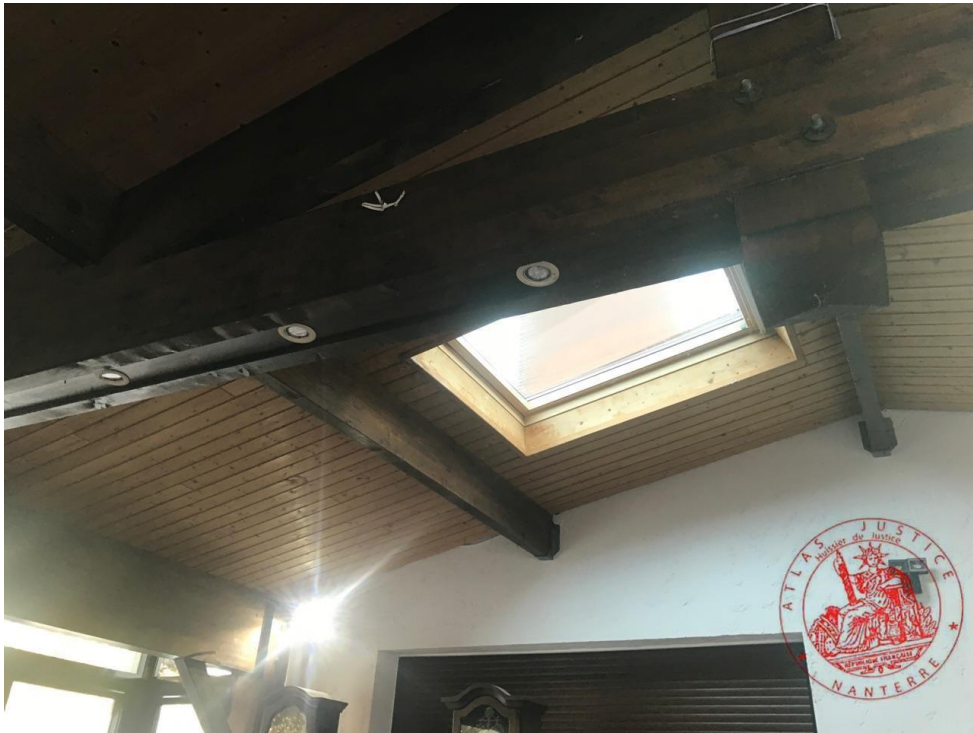
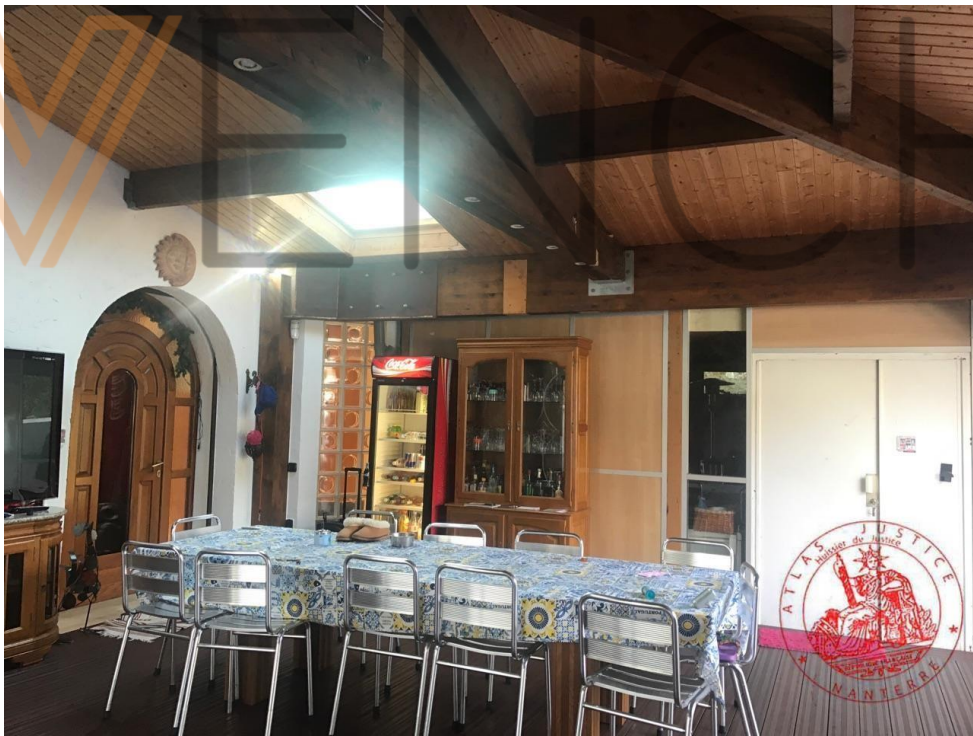
#### **TERRASSE COUVERTE / SALON D'ETE**

Le **sol** est recouvert de caillebotis en bon état.

Les **murs** sont recouverts de parpaings en bon état et crépis.

**L'éclairage naturel** de la pièce est assuré par des porte-fenêtres en bon état, ouverture battant double, châssis métallique, double vitrage. Donnant dans jardin La pièce compte aussi deux châssis

EN toiture, lambris en bois avec Vélux en bon état.

Il existe un store extérieur en état de fonctionnement.

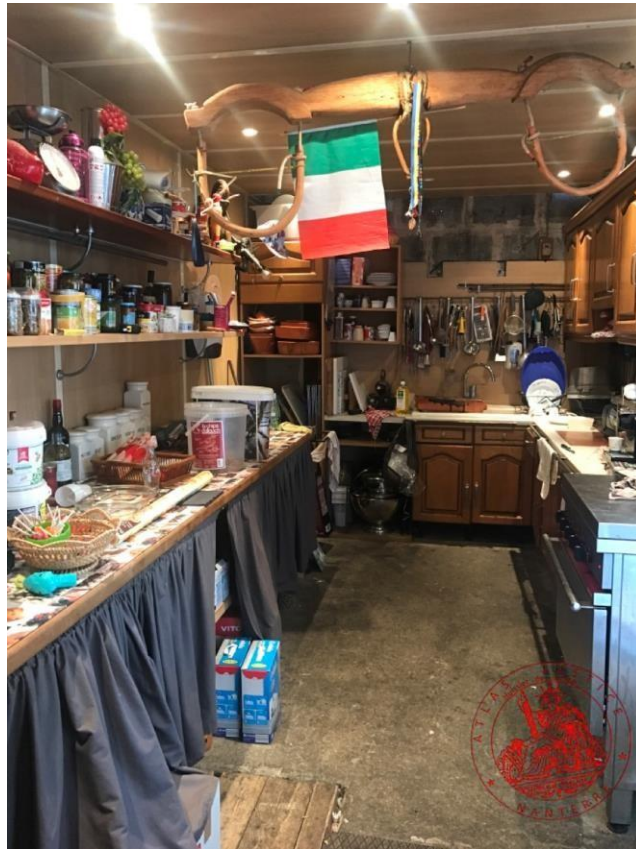
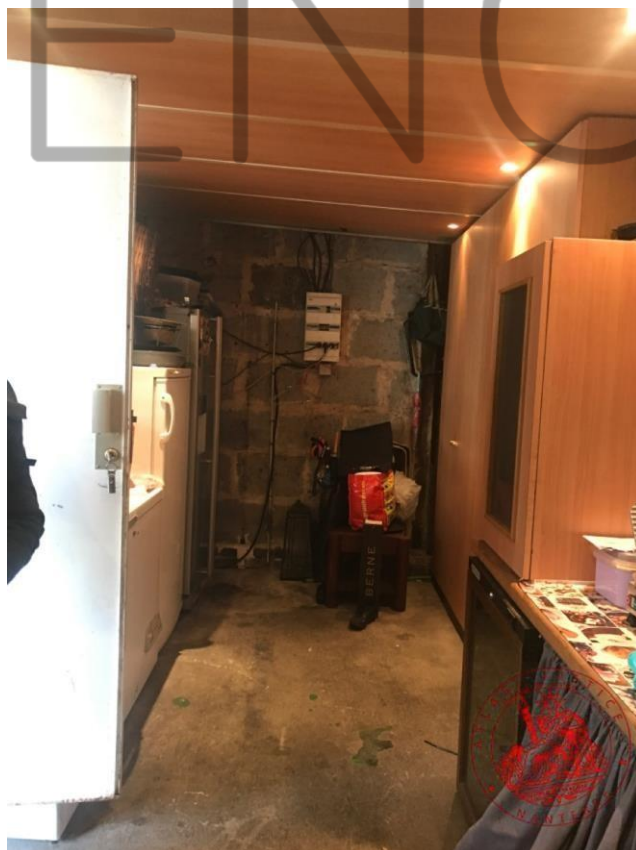
## CUISINE D'ÉTÉ

Porte double vantaux avec serrures multi points.

Le **sol** est recouvert d'une chape brute en bon état.

Les **murs** sont recouverts de parpaings en bon état.

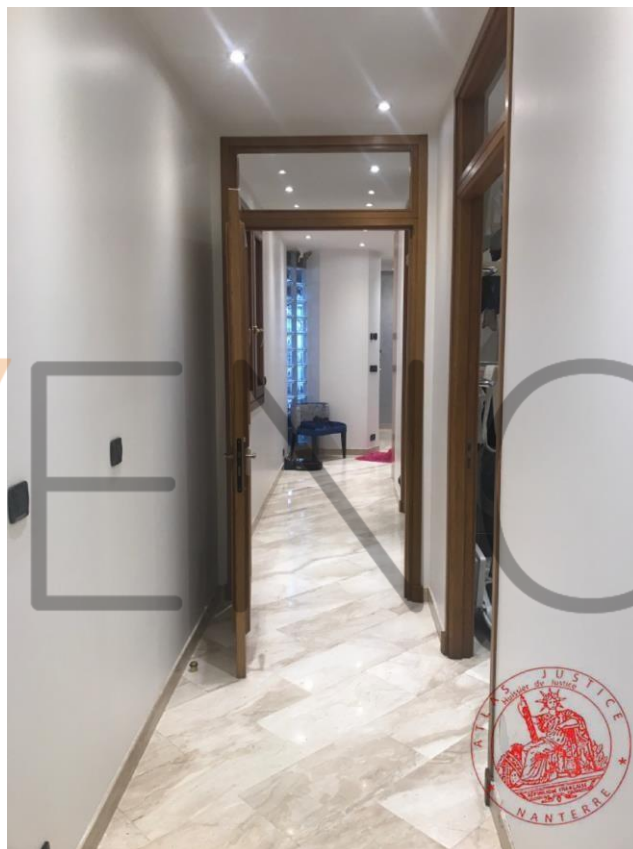
## **ENTRÉE PAVILLON PRINCIPAL AVEC DÉGAGEMENT**

L'**accès** s'effectue par une porte d'entrée en bon état.

Le **sol** est recouvert de pierre marbrière en bon état.

Les **murs** sont recouverts de peinture en bon état, de couleur blanche.

Le **plafond** est recouvert de faux-plafond en bon état, spots intégrés.

L'**éclairage naturel** de la pièce est assuré par une fenêtre en bon état, châssis bois, double vitrage, volet roulant électrique en pvc.

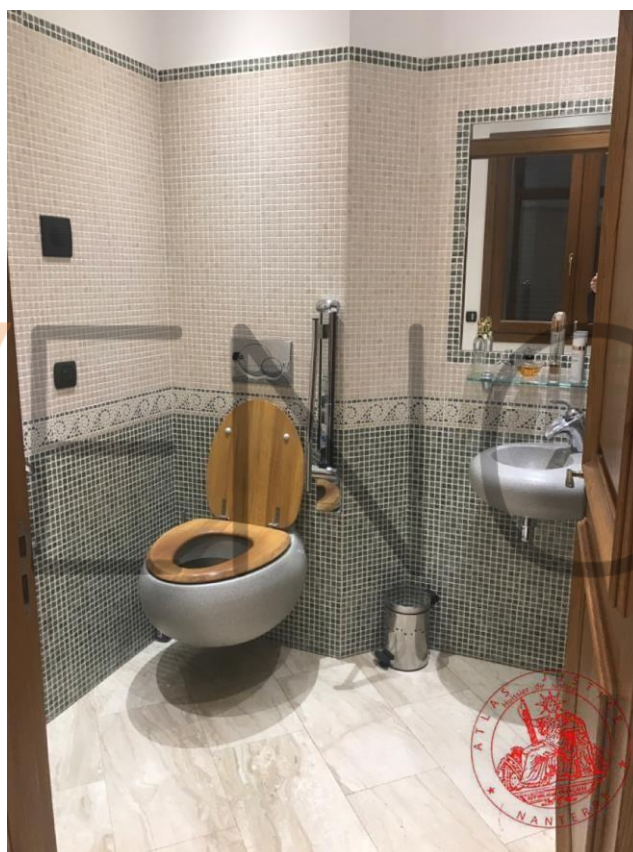
### WC 3

L'**accès** s'effectue par une porte simple en bon état. En bois

Le **sol** est recouvert de pierre marbrière en bon état.

Les **murs** sont recouverts de carrelage en bon état. Mosaïque

Le **plafond** est recouvert de peinture en bon état, de couleur blanche, spots intégrés.

- un WC suspendu en bon état
- un Lavabo en bon état (un mitigeur en bon état )

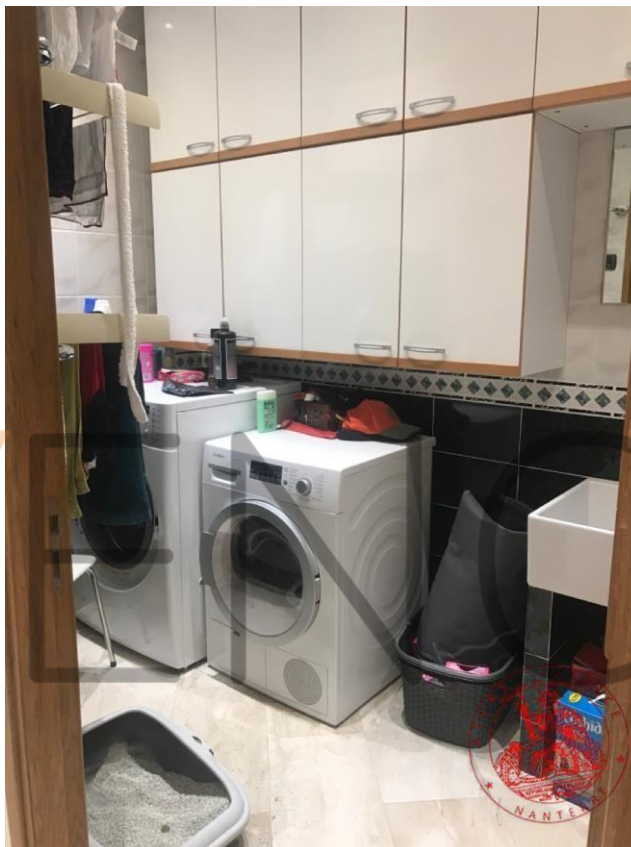
## **BUANDERIE**

L'accès s'effectue par une porte simple en bon état. En bois

Le sol est recouvert de pierre naturelle en bon état.

Les murs sont recouverts de carrelage en bon état.

Le plafond est recouvert de faux-plafond en bon état, spots intégrés.

- un évier en émail en bon état (un robinet eau chaude eau froide en bon état )

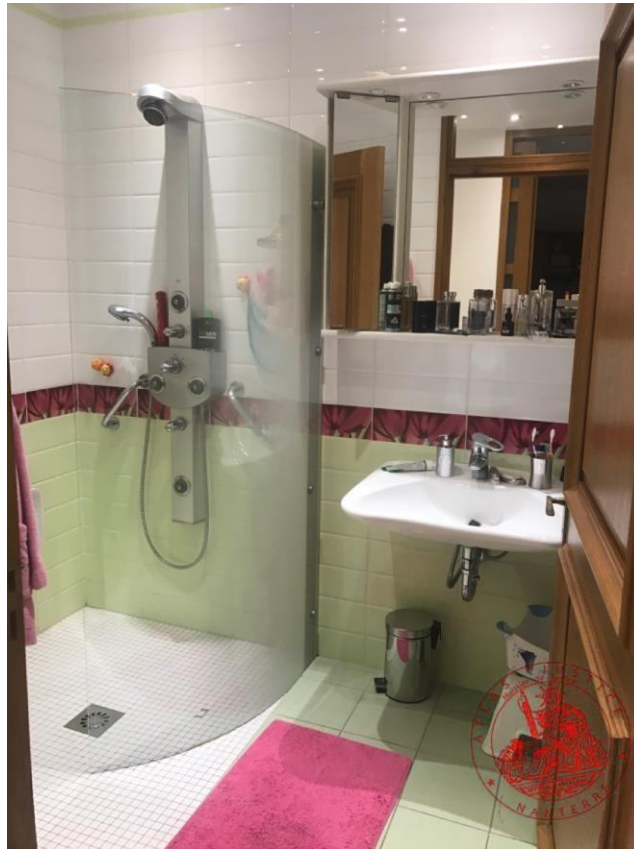
## **SALLE D'EAU 1**

L'accès s'effectue par une porte simple en bon état. En bois

Le sol est recouvert de carrelage en bon état.

Les murs sont recouverts de carrelage en bon état.

Le plafond est recouvert de faux-plafond en bon état, spots intégrés.

- une douche à l'italienne en bon état

- un Lavabo en bon état (un mitigeur en bon état )

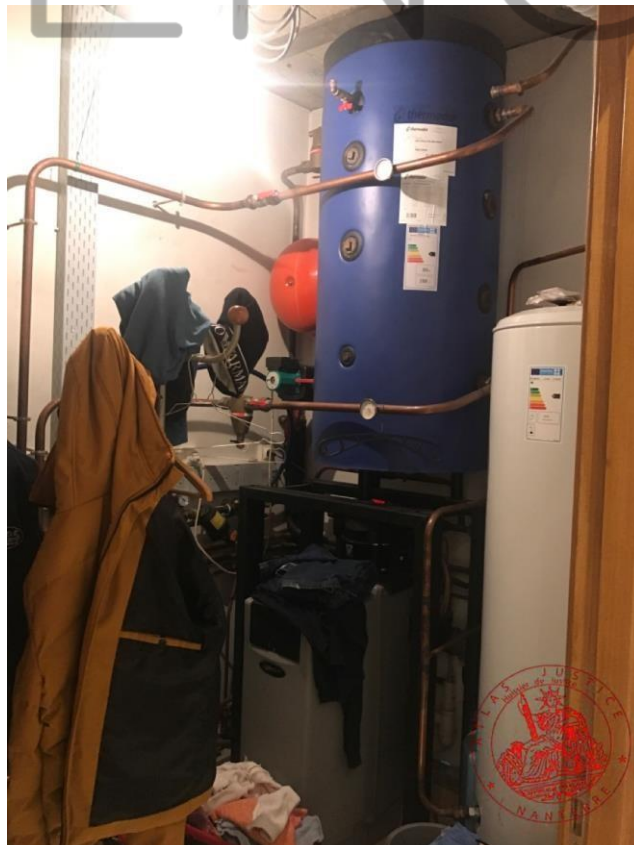
### CHAUFFERIE

L'accès s'effectue par une porte simple en bon état. En bois

Le sol est recouvert de pierre naturelle en bon état.

Les murs sont recouverts de peinture en bon état.

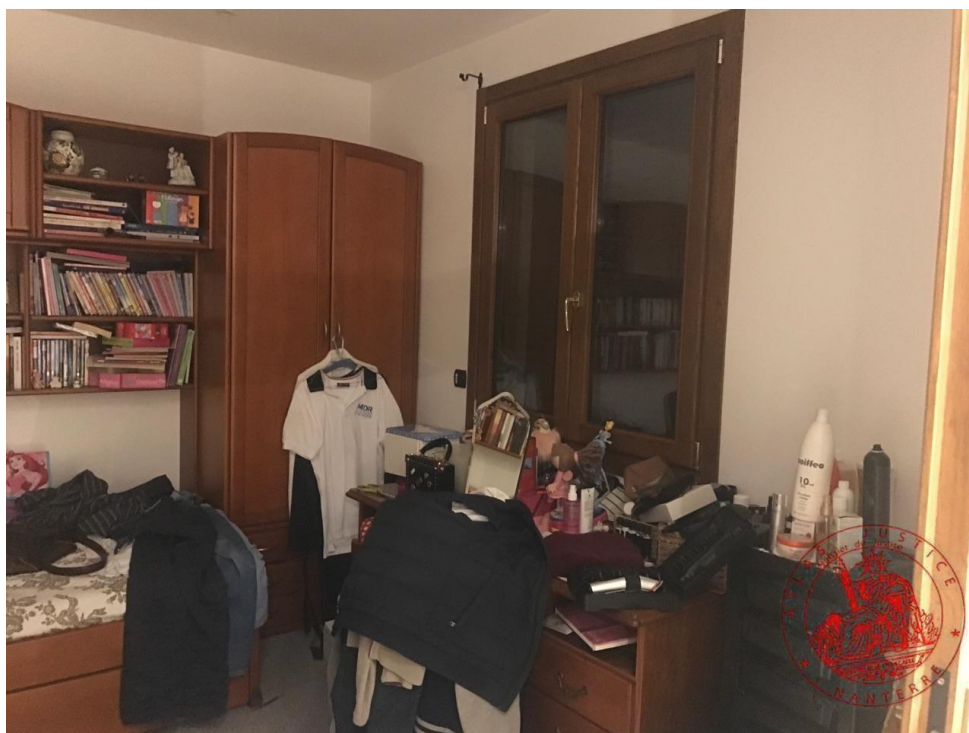
## BUREAU

L'accès s'effectue par une porte coulissante en bon état. En galandage

Le sol est recouvert de pierre naturelle en bon état.

Les murs sont recouverts de peinture en bon état, de couleur blanche.

Le plafond est recouvert de faux-plafond en bon état, spots intégrés.

L'éclairage naturel de la pièce est assuré par une fenêtre en bon état, ouverture battant double, châssis bois, double vitrage, volet roulant électrique en pvc. Condamnée donnant dans la remise

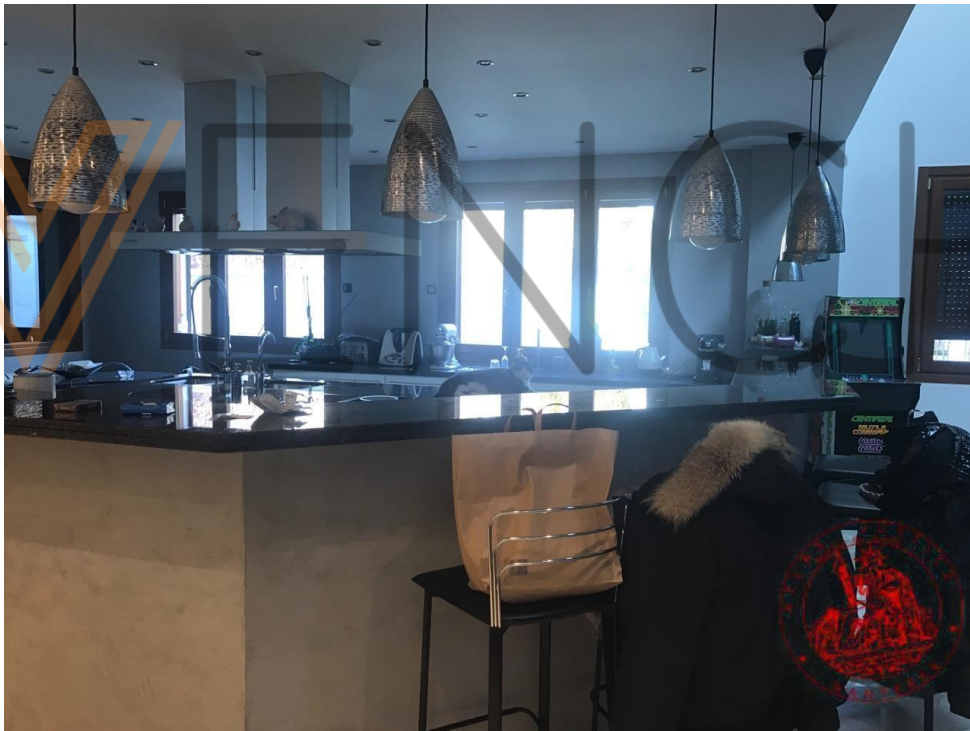
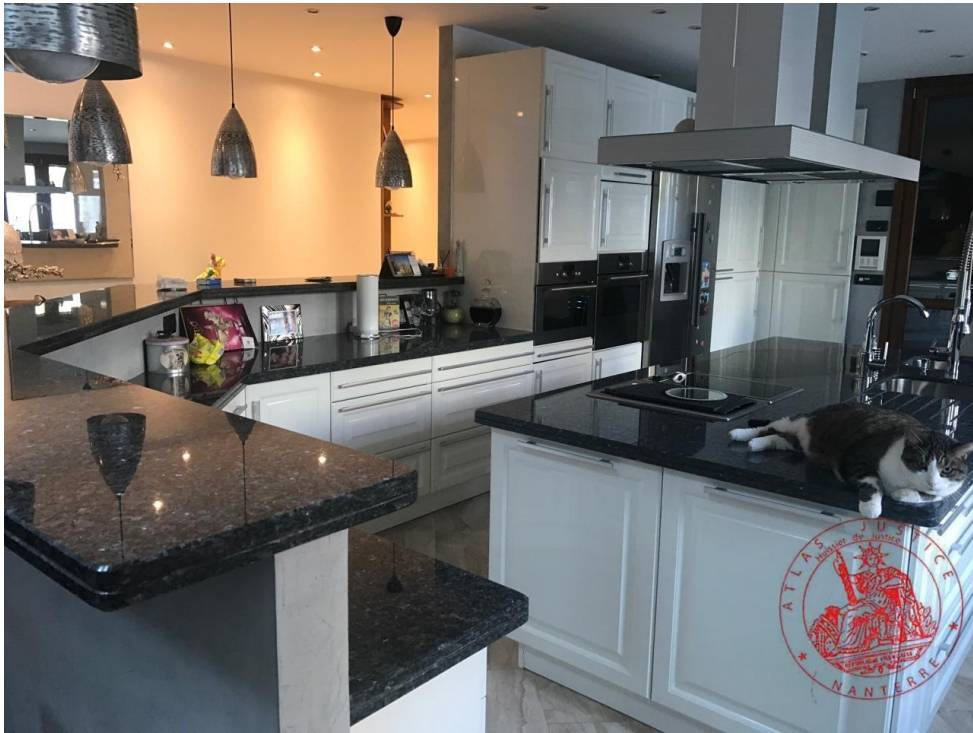
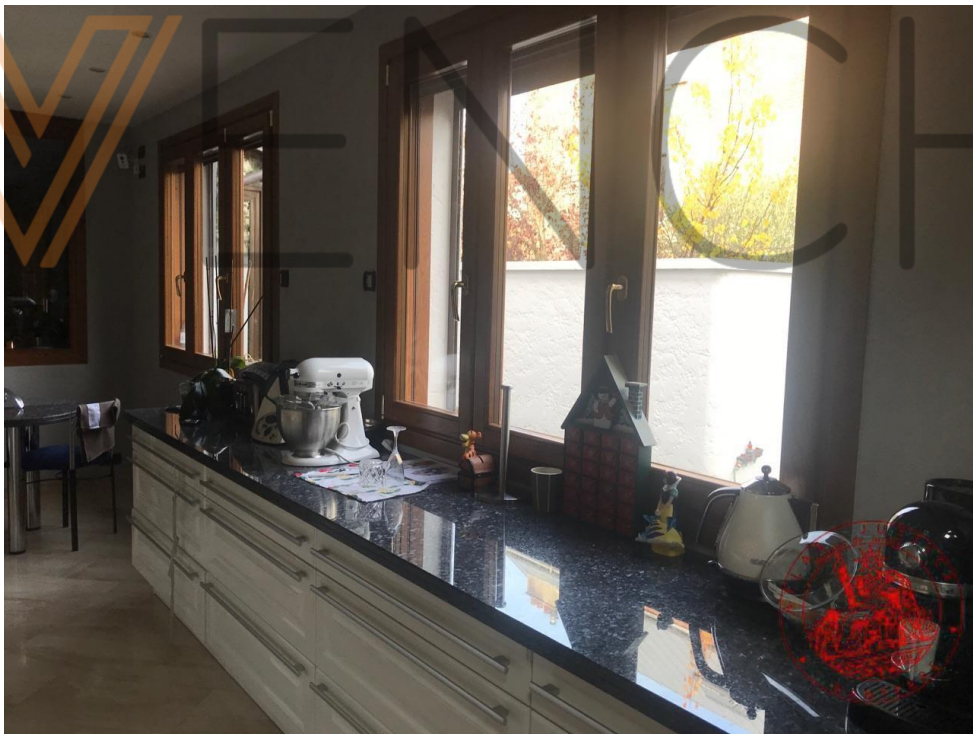
## **CUISINE**

L'accès s'effectue par une baie libre.

Le sol est recouvert de pierre mabrière en bon état.

Les murs sont recouverts de peinture en bon état, de couleur grise.

Le plafond est recouvert de faux-plafond en bon état, de couleur blanche, spots intégrés.

L'éclairage naturel de la pièce est assuré par six fenêtres en bon état, ouverture battant simple, châssis bois, double vitrage, volet roulant électrique en pvc.

- une cuisine aménagée et équipée en bon état avec façades laquées blanches
- un comptoir bar
- îlot central avec plaques de cuisson et évier inox
- plan de travail en marbre noir

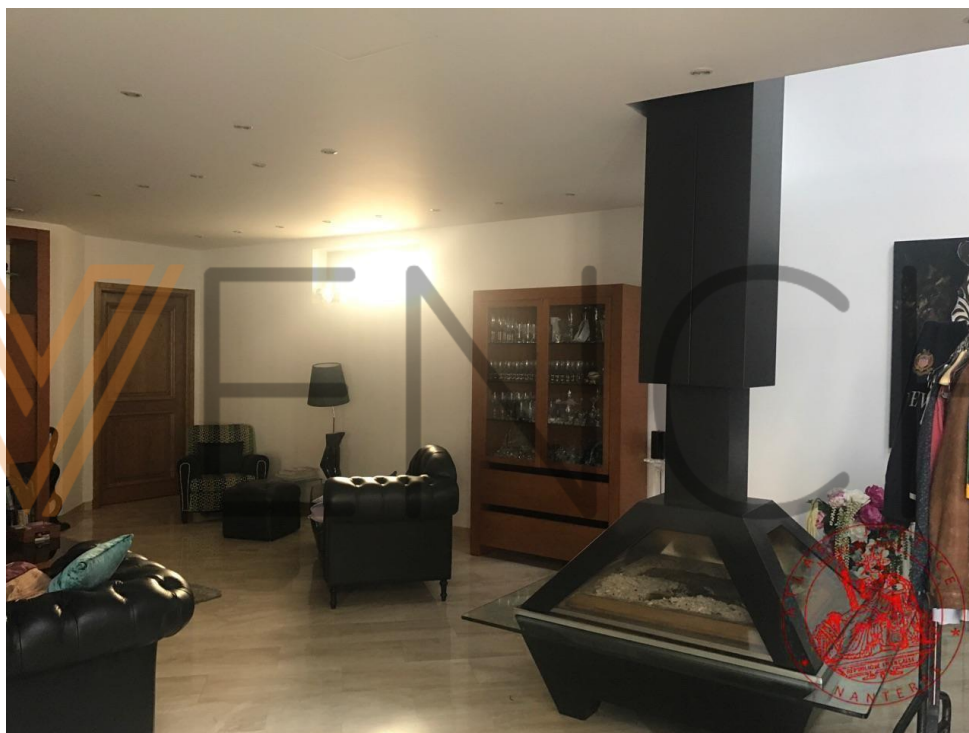
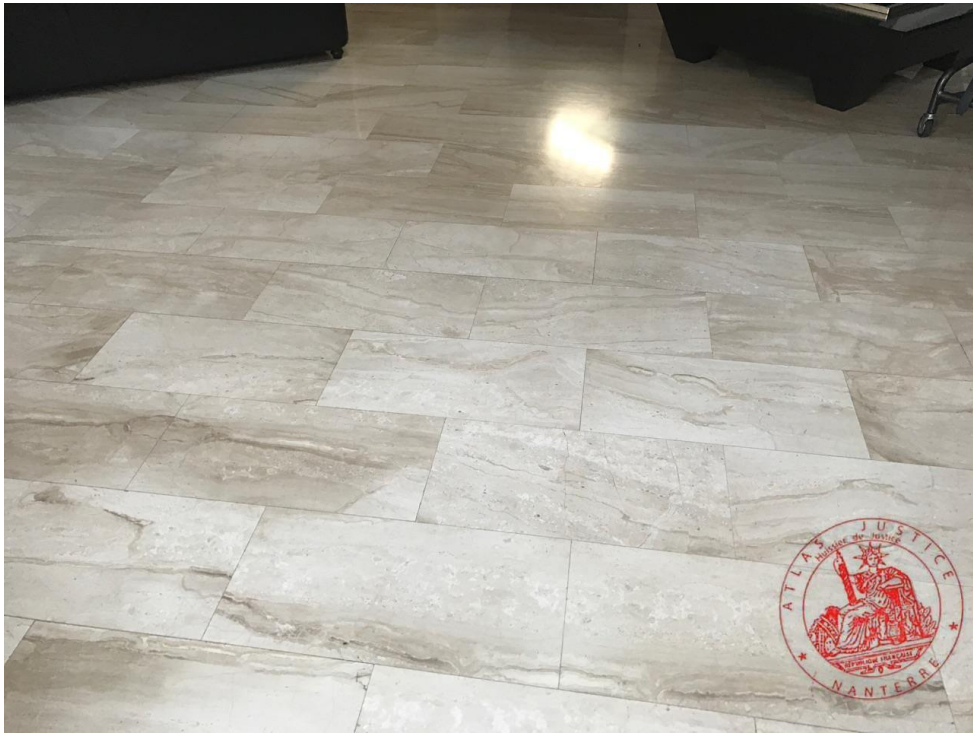
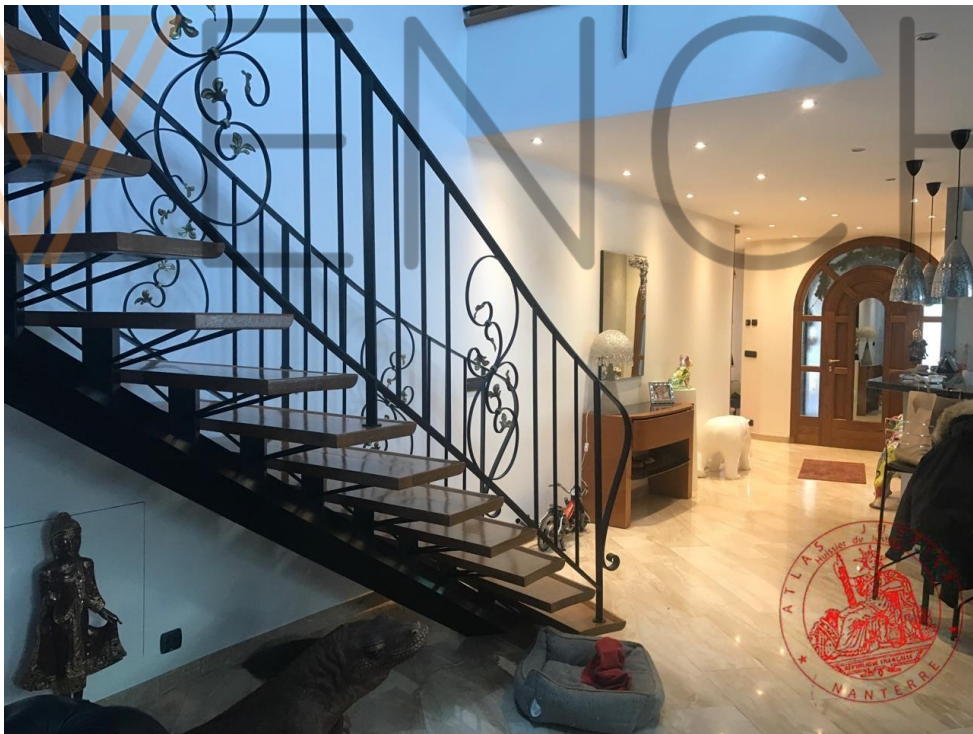
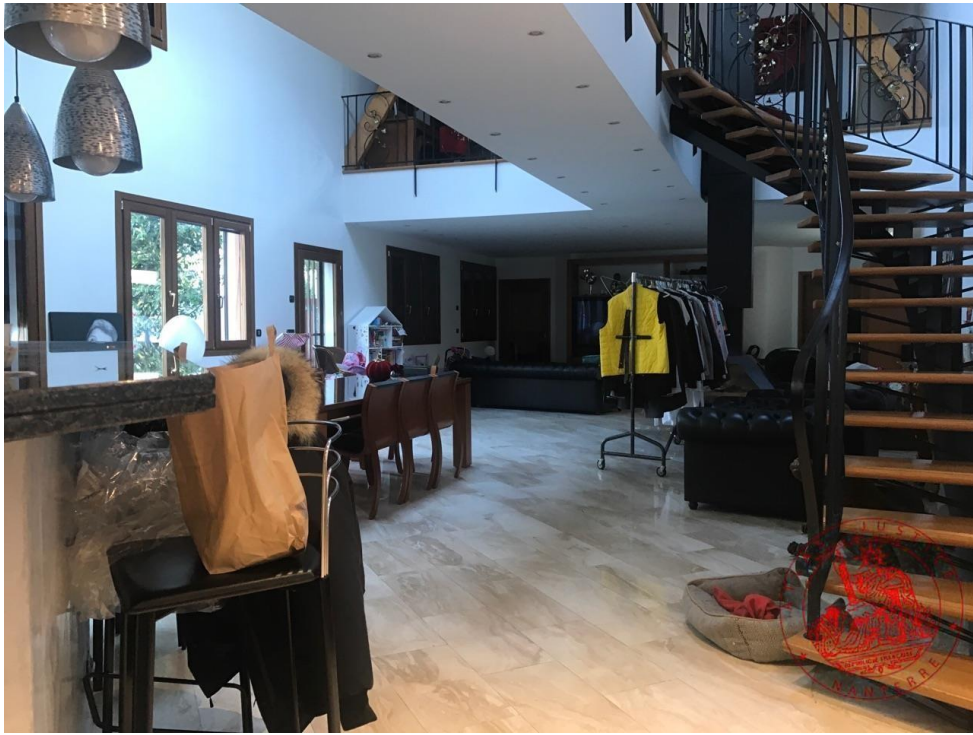
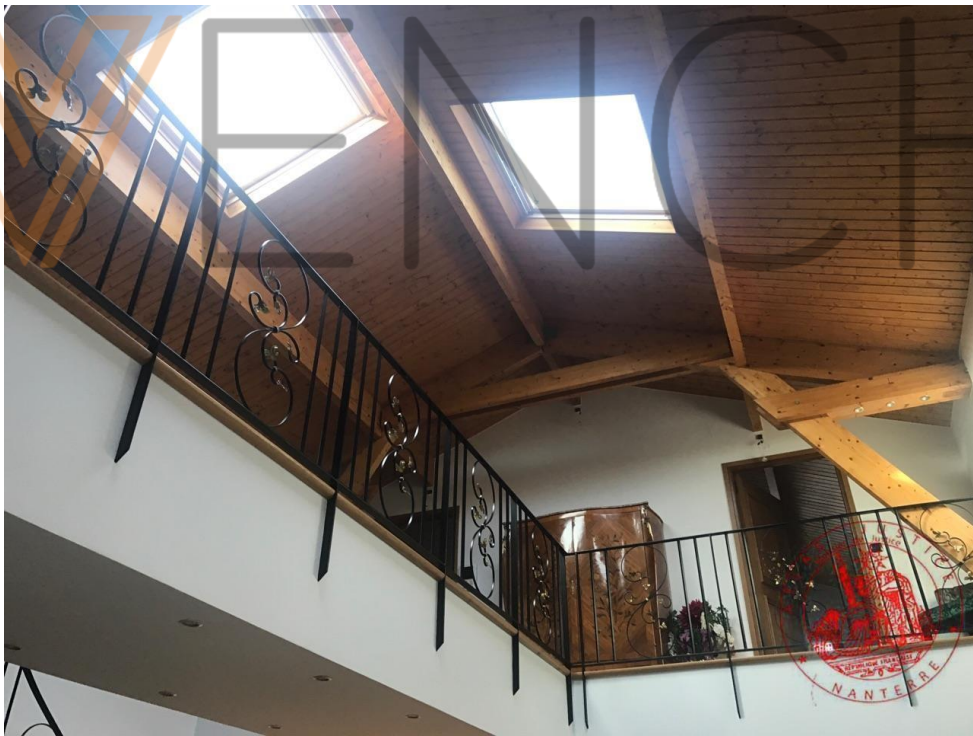
## **SÉJOUR**

Le **sol** est recouvert de pierre marbrière en bon état.

Les **murs** sont recouverts de peinture en bon état, de couleur blanche.

**L'éclairage naturel** de la pièce est assuré par neuf fenêtres en bon état, ouverture battant simple, châssis bois, double vitrage, volet roulant électrique en pvc. La pièce compte aussi une porte-fenêtre en bon état.

- une cheminée en bon état
- un escalier permet d'accéder à l'étage avec mezzanine
