# Procès-verbal de constat

la [REDACTED] **30-34 rue de Tilly à COLOMBES (92600)**

30-32 rue de Tilly à COLOMBES (92600) : cadastré V n°106 et V n°107

## **LOCAL LOUÉ 30-32 RUE DE TILLY : BUREAUX**

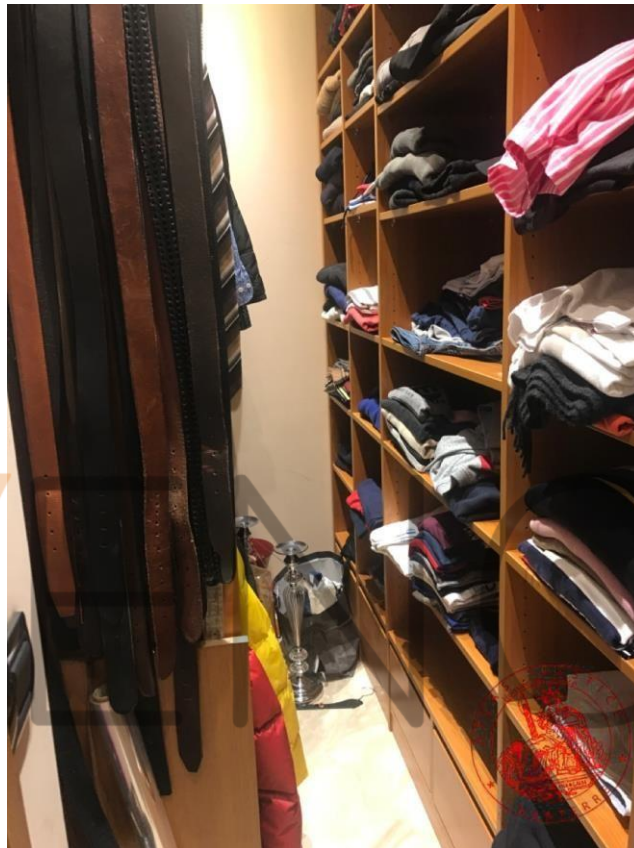
## **DRESSING 1 et 2**

En fond du séjour, deux espaces clos accessibles par une porte simple en bon état.

Le **sol** est recouvert de pierre marbrière en bon état.

Les **murs** sont recouverts de peinture en bon état.

Le **plafond** est recouvert de faux-plafond en bon état, spots intégrés.

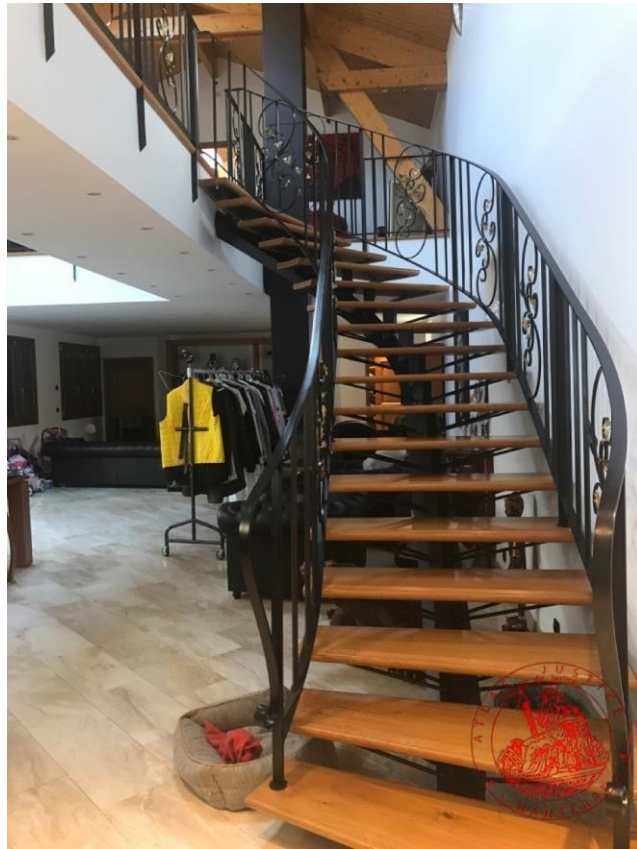
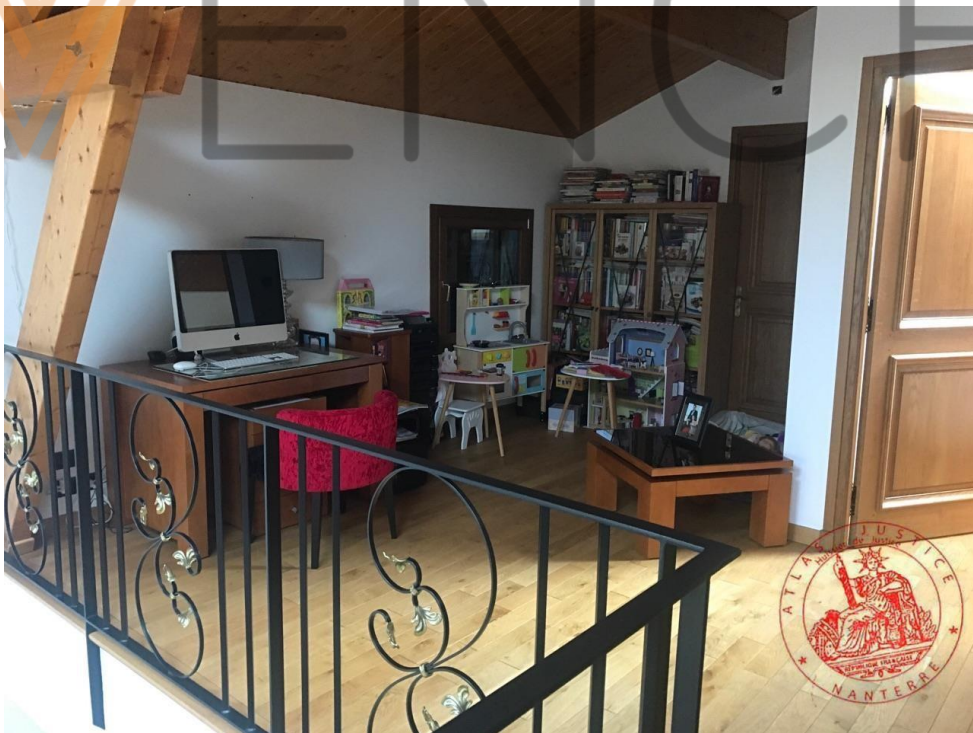
## **ESCALIER MENANT À L'ÉTAGE et PALIER**

Le **sol** est recouvert de parquet en bon état.

Les **murs** sont recouverts de peinture en bon état.

Le **plafond** est recouvert de lambris en bois en bon état.

**L'éclairage naturel** de la pièce est assuré par trois fenêtres de toit en bon état, châssis bois.

Garde-corps en fer forgé noir.

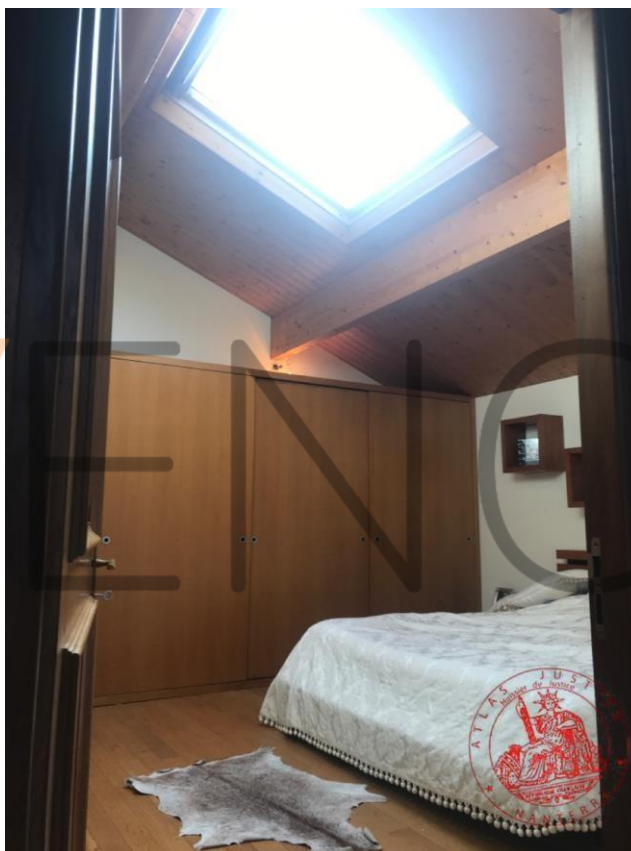
### **CHAMBRE 4 AVEC SALLE D'EAU**

L'accès s'effectue par une porte simple en bon état. En bois

Le sol est recouvert de parquet en bon état.

Les murs sont recouverts de peinture en bon état.

Le plafond est recouvert de lambris en bois en bon état.

L'éclairage naturel de la pièce est assuré par une fenêtre de toit en bon état, châssis bois.

- un placard avec portes coulissantes en bon état
- un climatiseur réversible en bon état

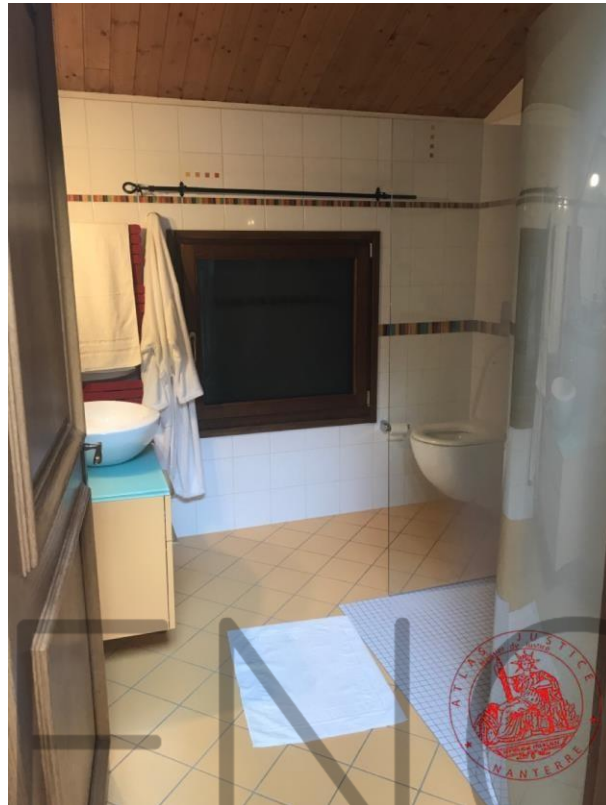
### **SALLE D'EAU 3**

L'accès s'effectue par une porte simple en bon état. En bois

Le sol est recouvert de carrelage en bon état.

Les murs sont recouverts de carrelage en bon état.

Le plafond est recouvert de lambris en bois en bon état.

L'éclairage naturel de la pièce est assuré par une fenêtre en bon état, ouverture oscillo-battante, châssis métallique, double vitrage, volet roulant électrique en pvc.

- un WC suspendu en bon état
- une vasque en bon état (un mitigeur en bon état )
- un meuble sous-vasque en bon état
- une douche à l'italienne en bon état avec pare douche en verre
- un sèche-serviettes en bon état

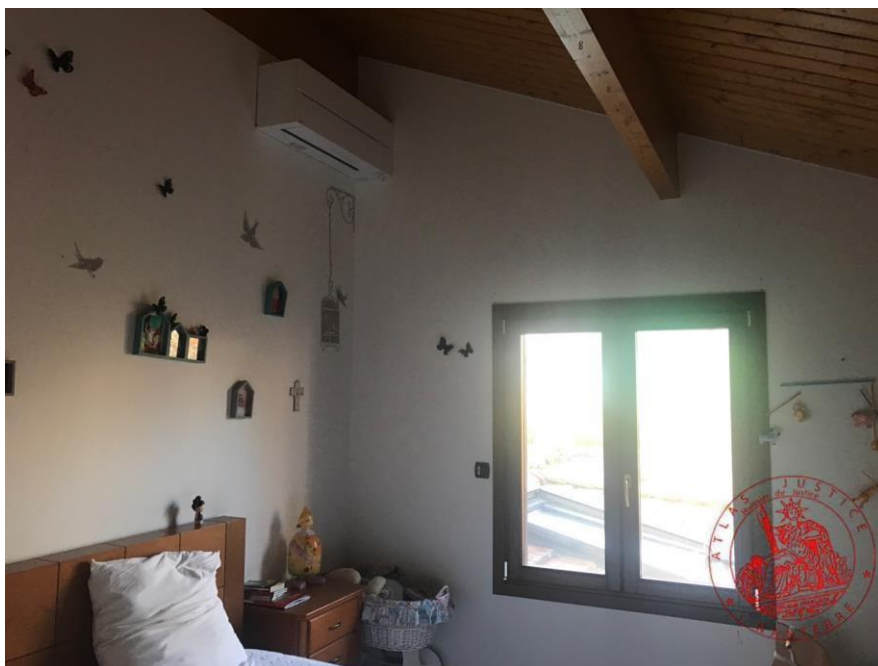
### CHAMBRE 3

L'accès s'effectue par une porte simple en bon état. En bois

Le sol est recouvert de parquet en bon état.

Les murs sont recouverts de peinture en bon état.

Le plafond est recouvert de lambris en bois en bon état.

L'éclairage naturel de la pièce est assuré par deux fenêtres en bon état, ouverture battant double, châssis bois, double vitrage, volet roulant électrique en pvc.

- un placard avec portes coulissantes en bon état

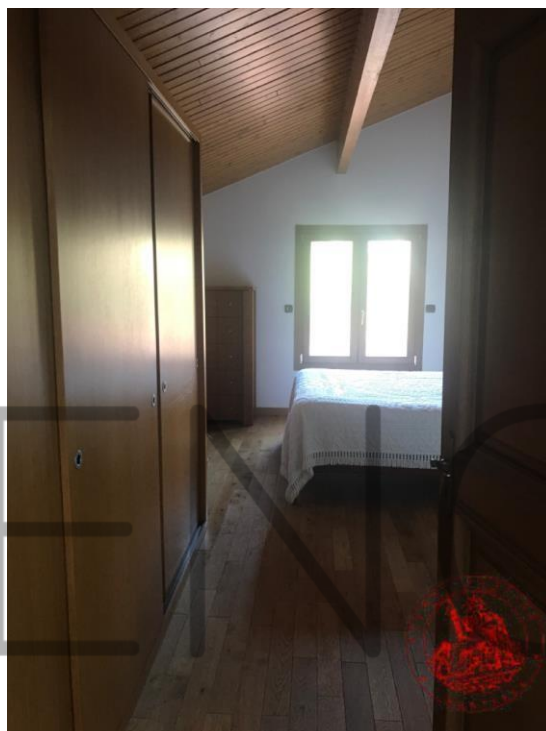
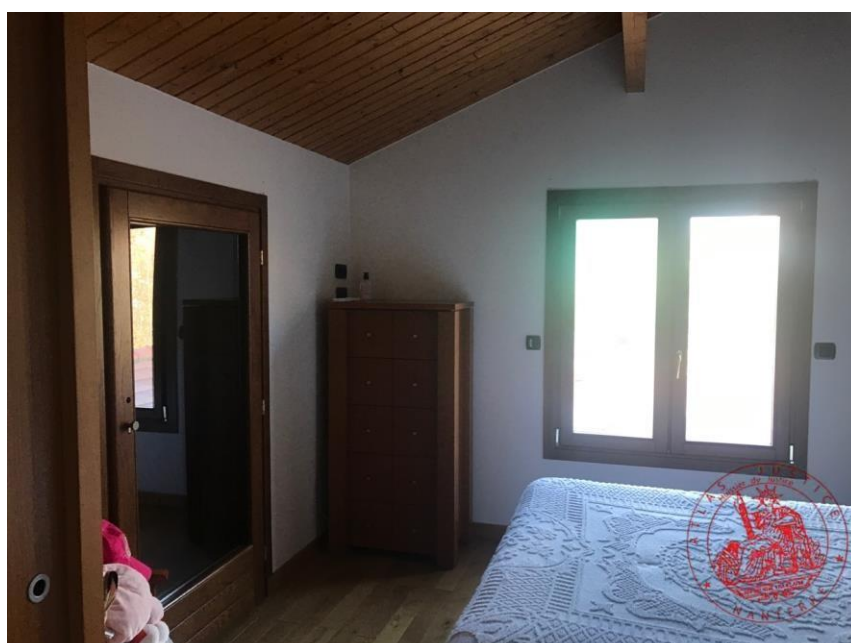
## **CHAMBRE 2**

L'accès s'effectue par une porte simple en bon état. En bois

Le sol est recouvert de parquet en bon état.

Les murs sont recouverts de peinture en bon état.

Le plafond est recouvert de lambris en bois en bon état.

L'éclairage naturel de la pièce est assuré par une fenêtre en bon état, ouverture battant double, châssis bois, double vitrage, volet roulant électrique en pvc. La pièce compte aussi une porte-fenêtre en bon état, ouverture battant simple, châssis bois, double vitrage, volet roulant électrique en pvc.

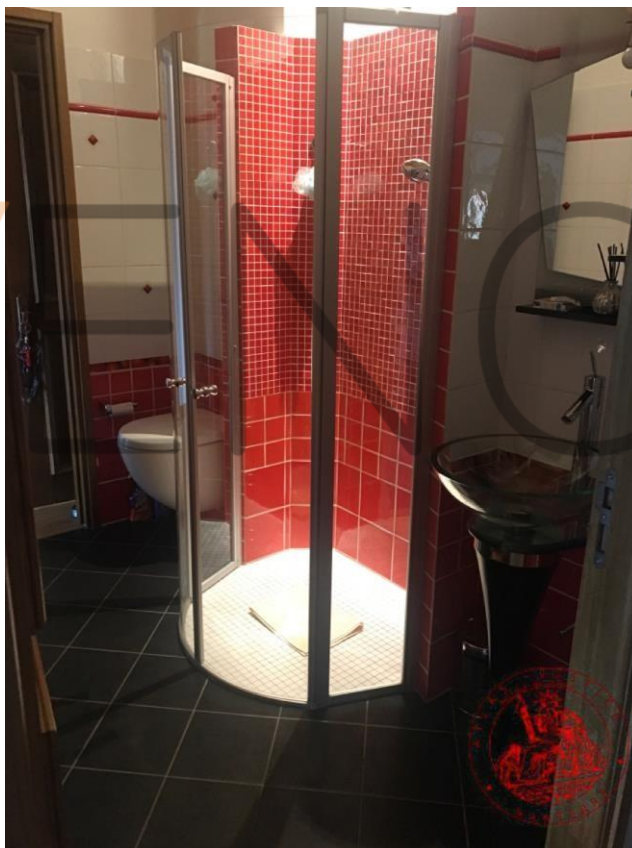
## **SALLE D'EAU 2 COMMUNE AUX DEUX CHAMBRES**

L'**accès** s'effectue par une porte simple en bon état. En bois débouchant chacune dans les chambres sus décrites.

Le **sol** est recouvert de carrelage en bon état.

Les **murs** sont recouverts de carrelage en bon état.

Le **plafond** est recouvert de lambris en bois en bon état.

- un WC suspendu en bon état
- une douche à l'italienne en bon état
- une vasque en bon état (un mitigeur en bon état )
- un sèche-serviettes en bon état

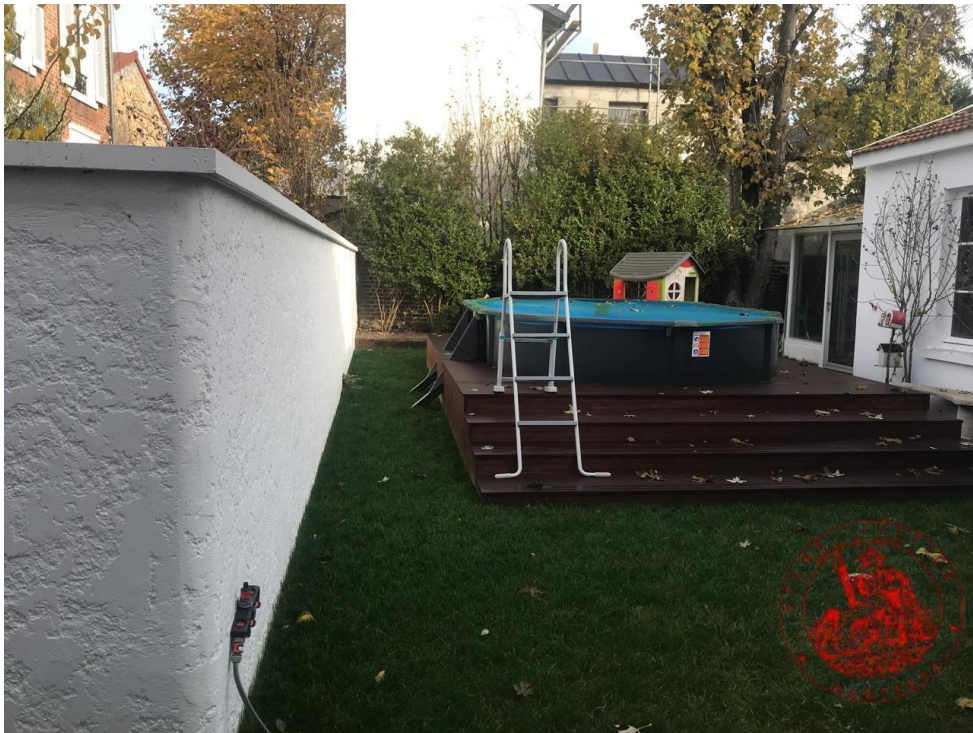
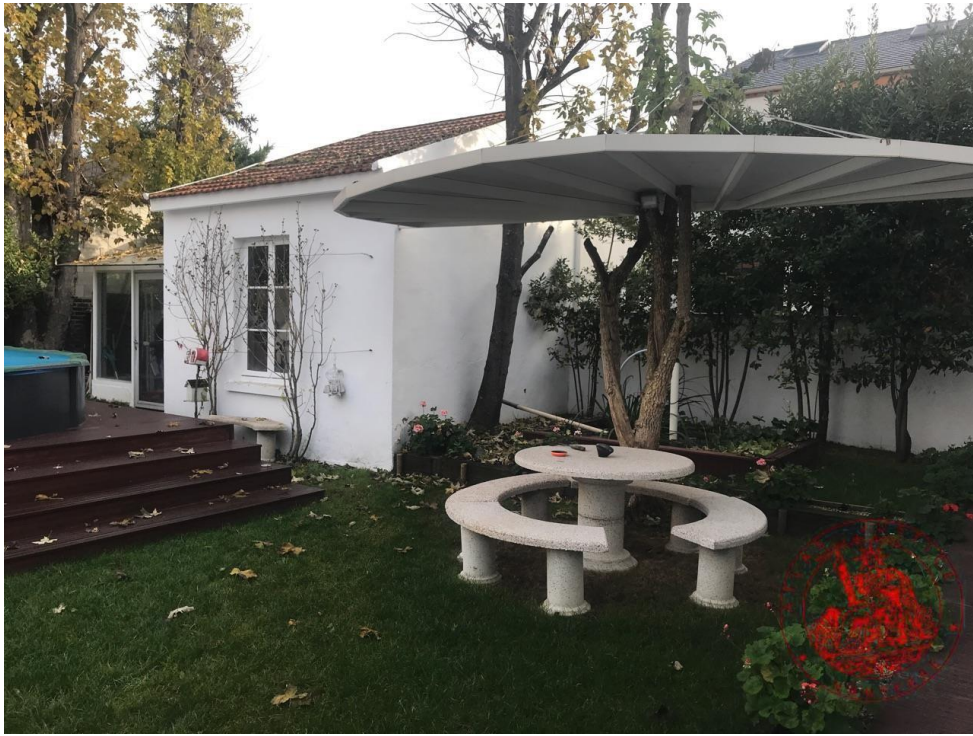
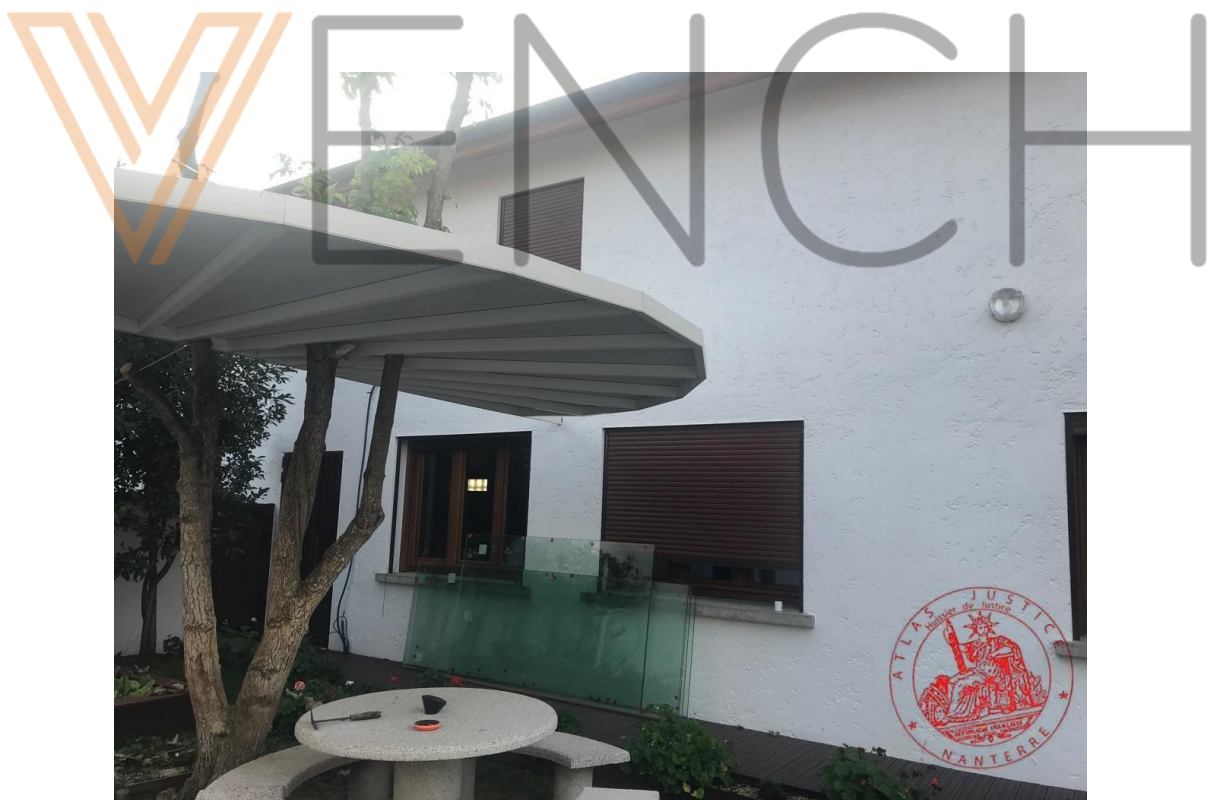
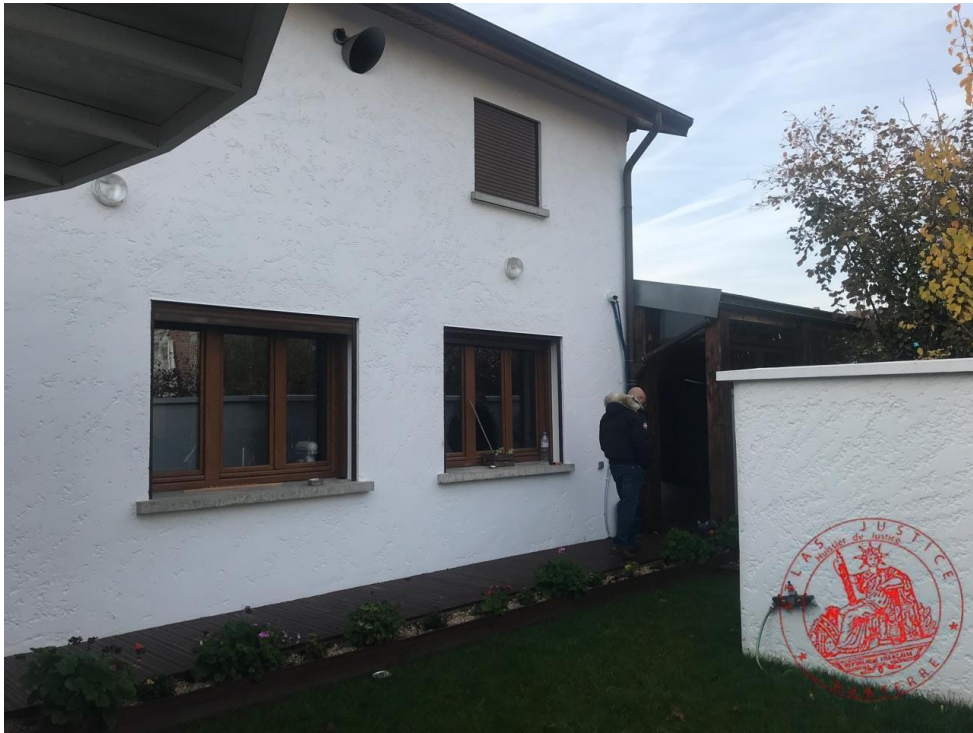
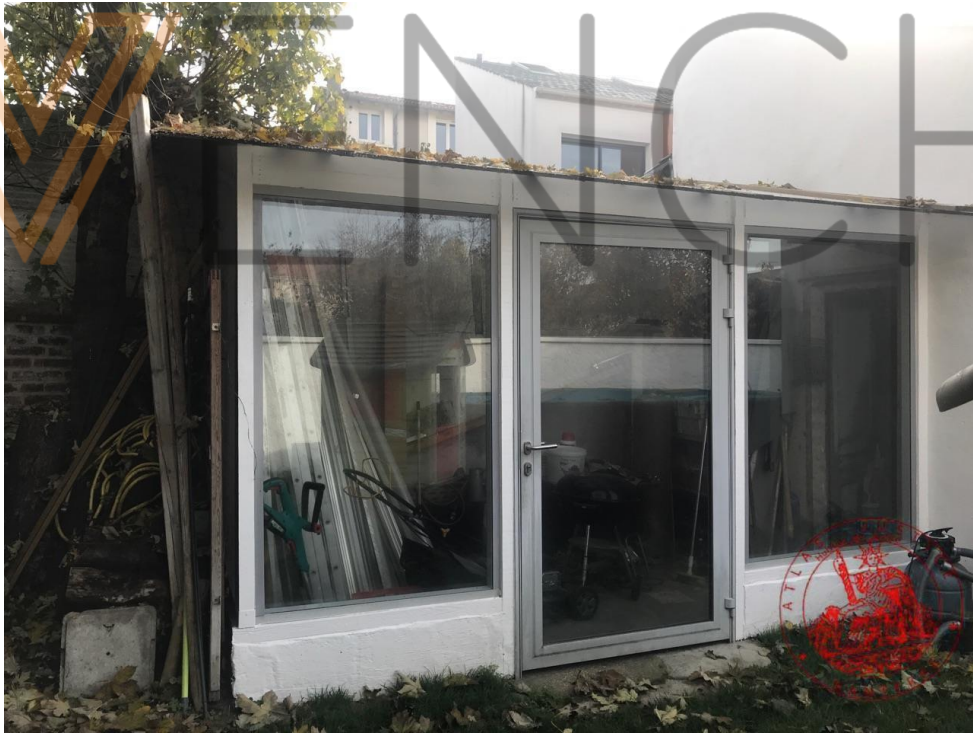
### **JARDIN avec abris et piscine**

Abri de jardin composé de deux pièces avec sol chape brute et murs bruts.  
Toiture en plaques Pvc  
Baie vitrée châssis métallique double vitrage.

On accède au jardin depuis la cuisine d'été et le séjour. Le jardin est doté d'une piscine hors sol installée sur estrade en bois. Un Salon de jardin en pierre orne également cet espace.

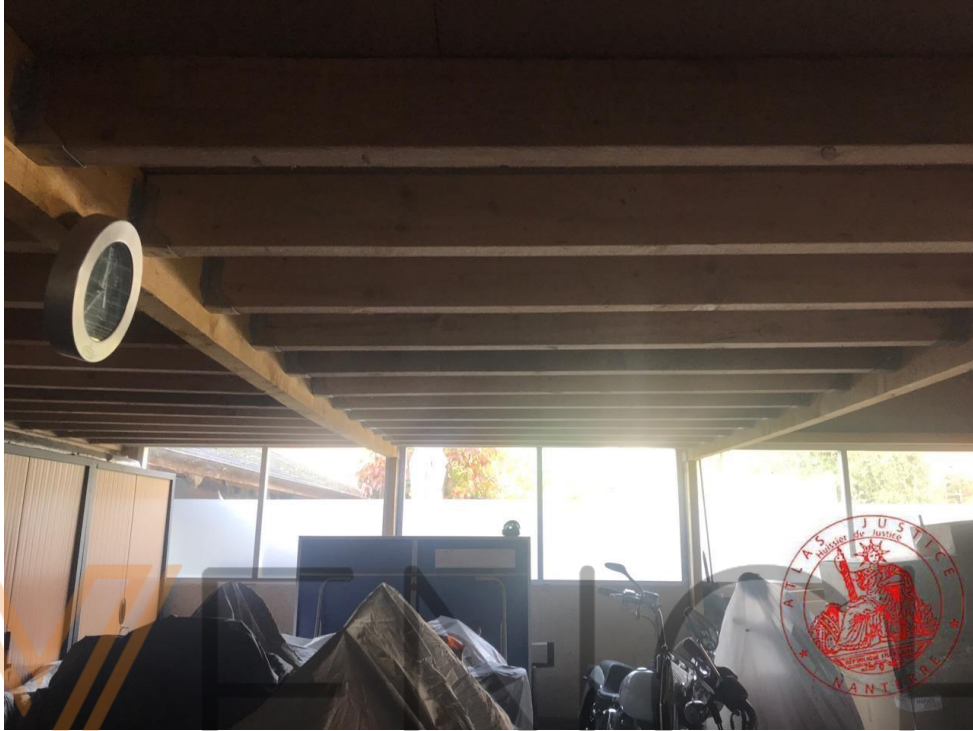
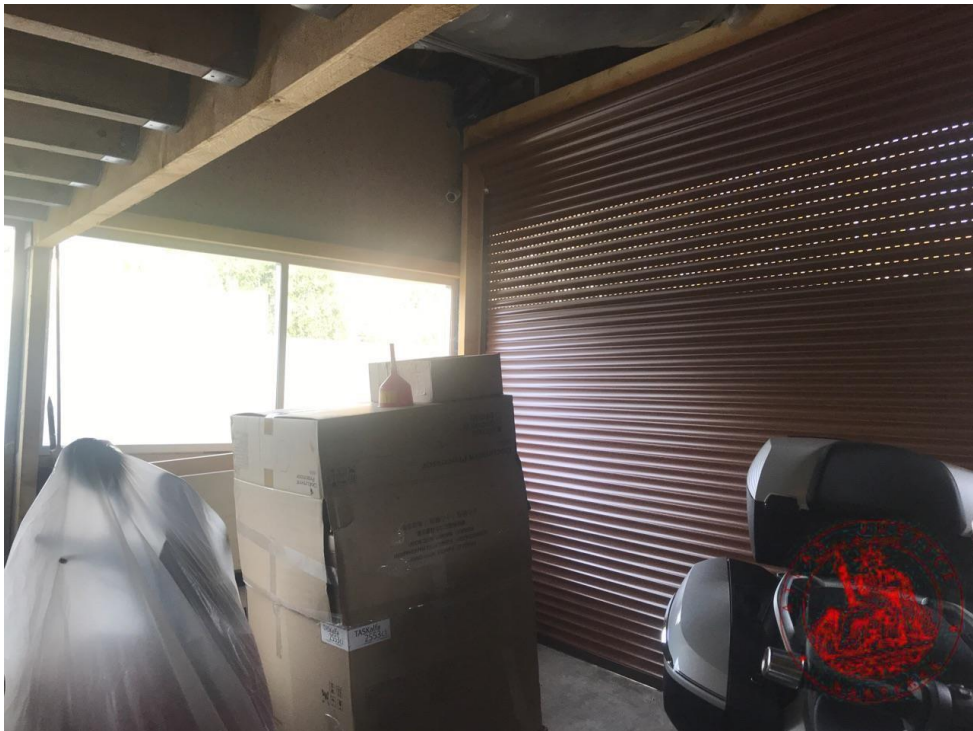
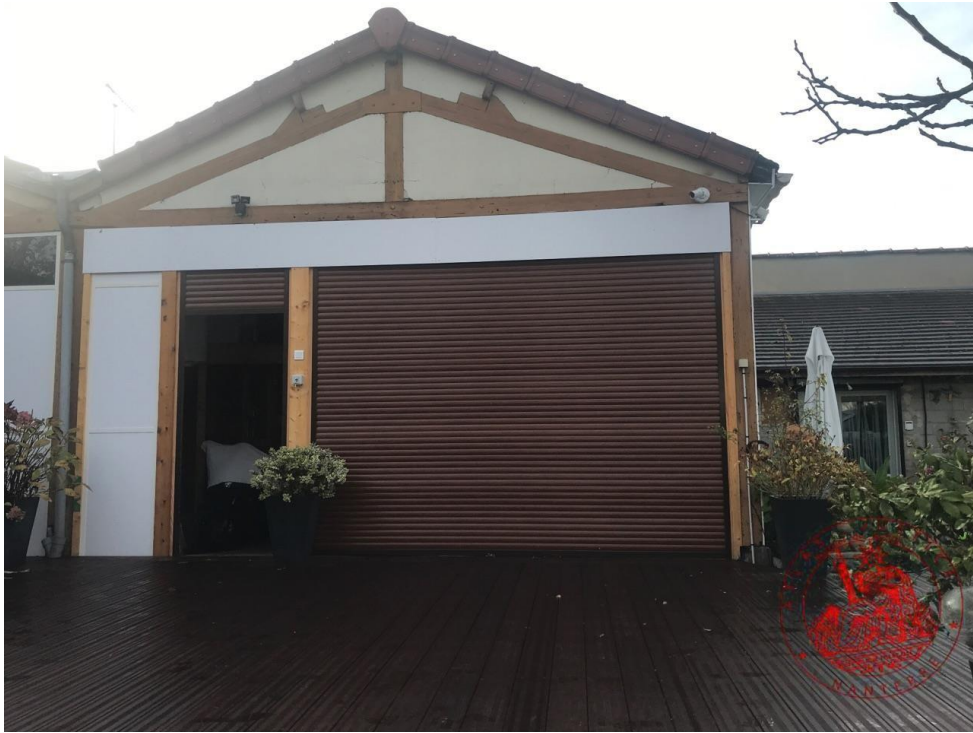
## GARAGE

Le **sol** est recouvert d'une chape brute en bon état. Accès par rideau électrique.

Les **murs** sont recouverts de panneaux de bois en bon état.

L'**éclairage naturel** de la pièce est assuré par une fenêtre en bon état. Panneaux fixes

Accès par volet roulant électrique Pvc

Mezzanine plancher bois

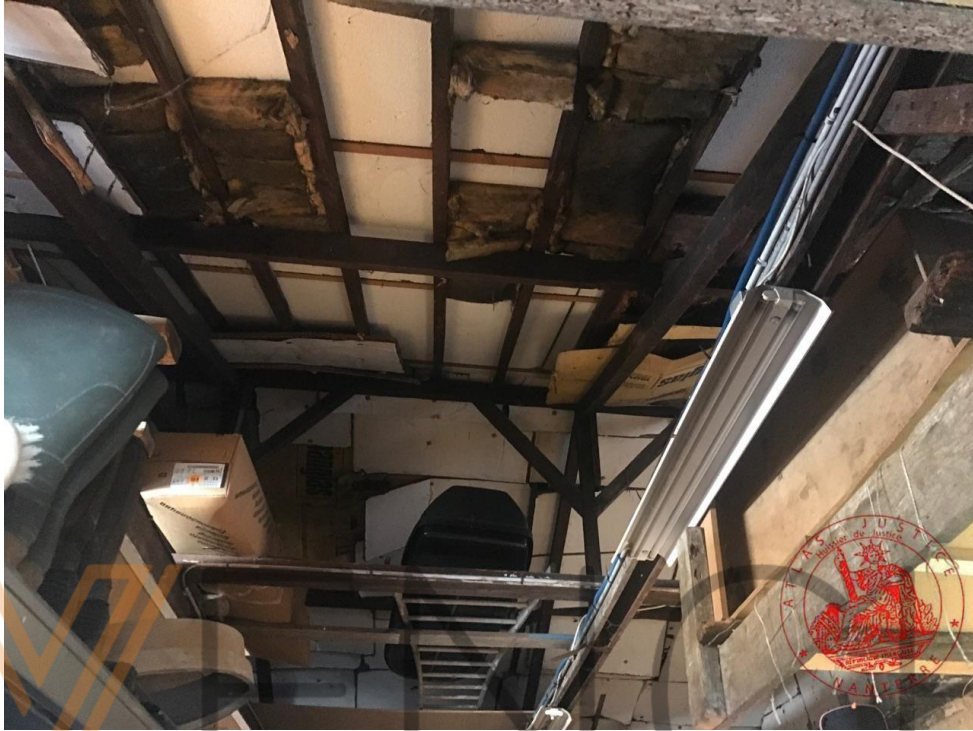
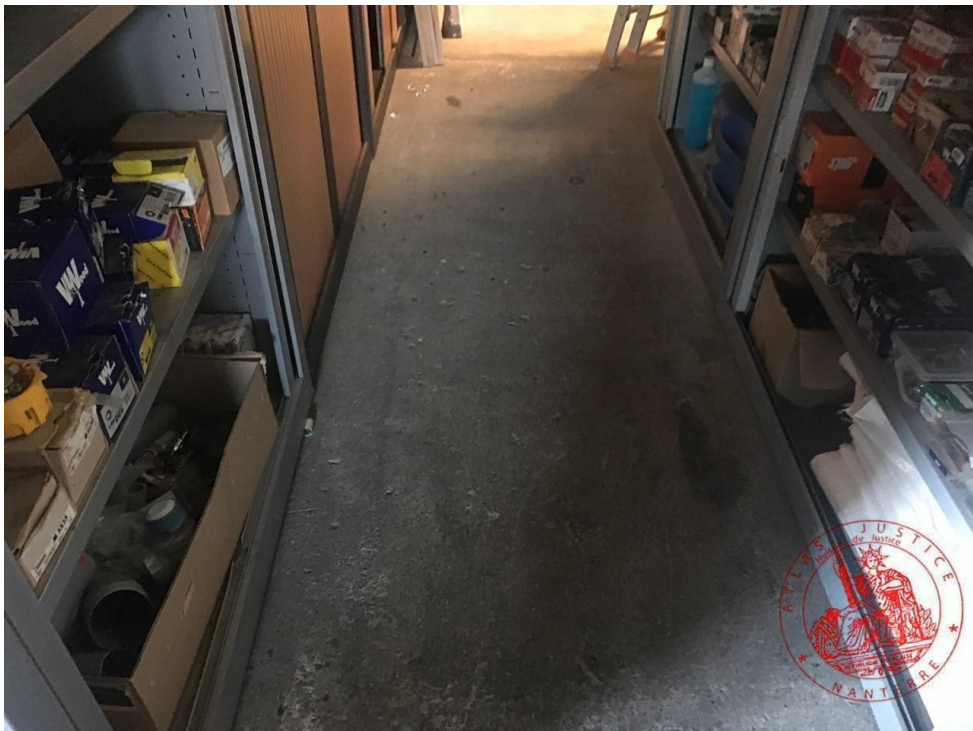
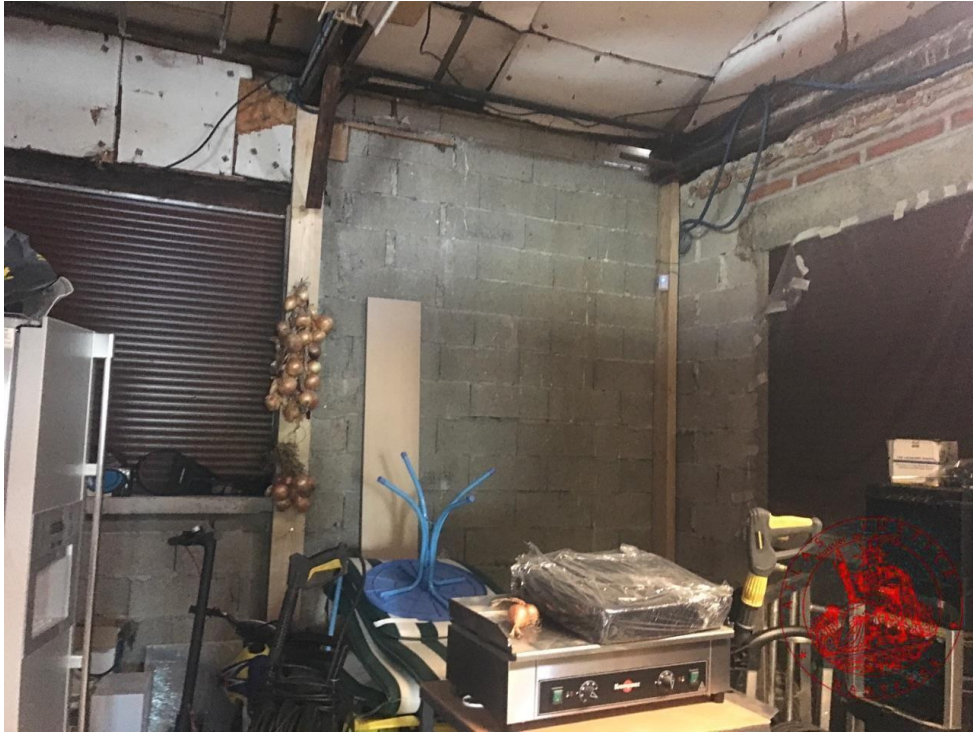
## REMISE

Le **sol** est recouvert d'une chape brute en bon état.

Les **murs** sont recouverts de parpaings bruts en bon état.

L'**éclairage naturel** de la pièce est assuré par deux fenêtres en bon état. Qui donnent dans la maison
