A SITUATION GEOGRAPHIQUE DU BIEN

Adresse : **30 rue Albert Larme**

Commune : **94290 VILLENEUVE LE ROI**

CERTIFICAT DE SUPERFICIE DE LA PARTIE PRIVATIVE

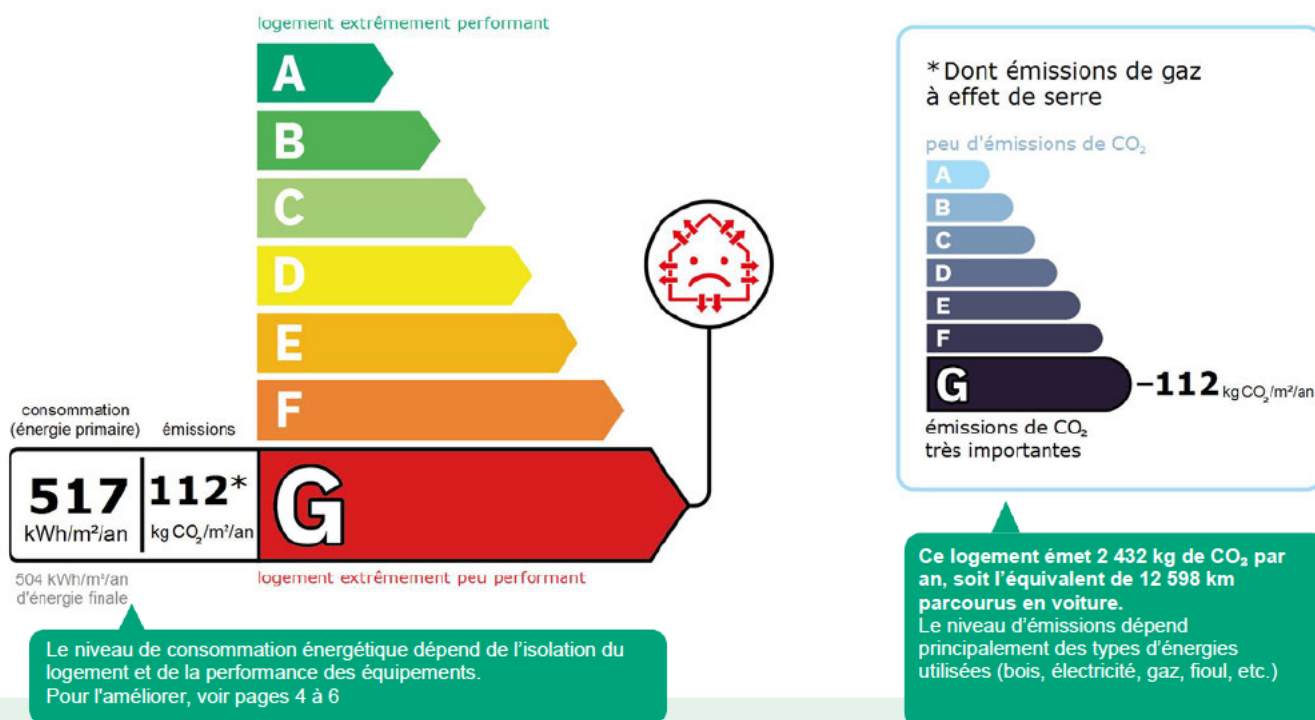
Performance énergétique et climatique

Estimation des coûts annuels : entre 590 € et 850 € par an
Prix moyens des énergies indexés au 1er janvier 2021
Numéro enregistrement DPE (ADEME) : 2394E4120133J

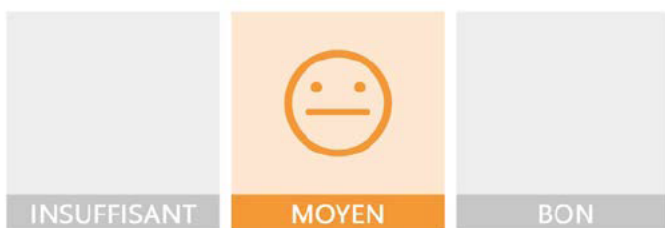
Confort d'été (hors climatisation)*

Les caractéristiques de votre logement améliorant le confort d'été :

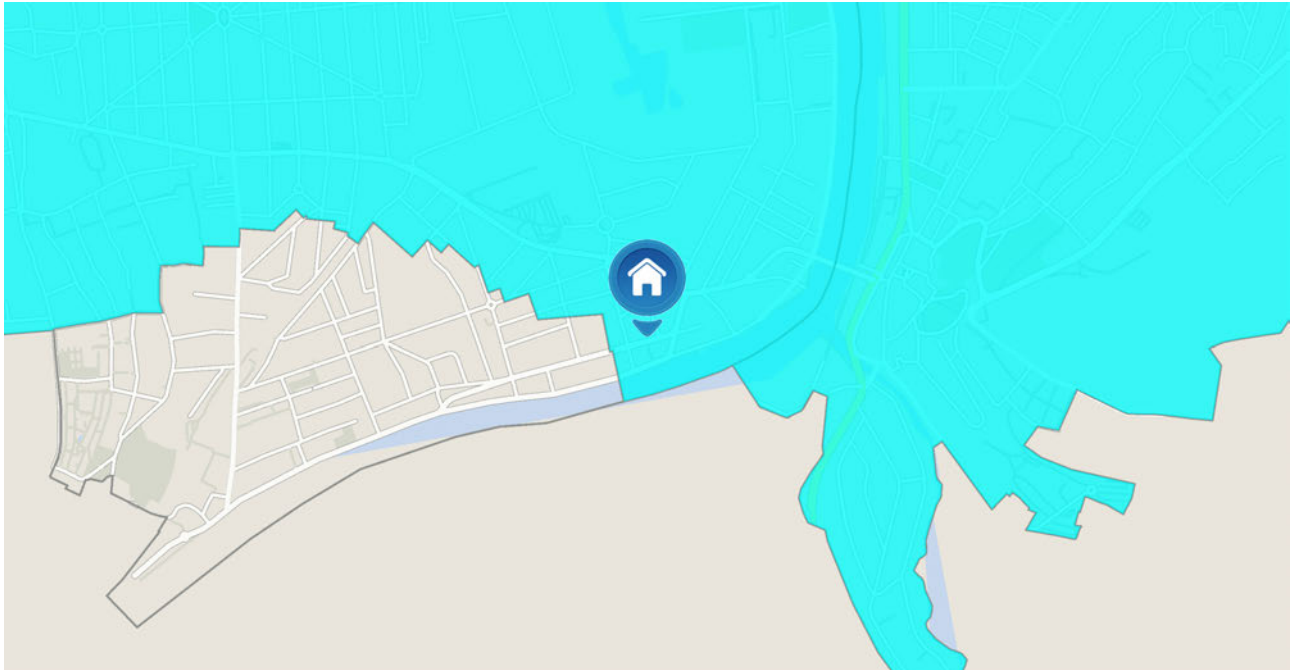
Extrait cartographique du PPR : Inondations et coulées de boue par ruissellement en secteur urbain

Le bien immobilier est situé à l'intérieur d'une zone à risques

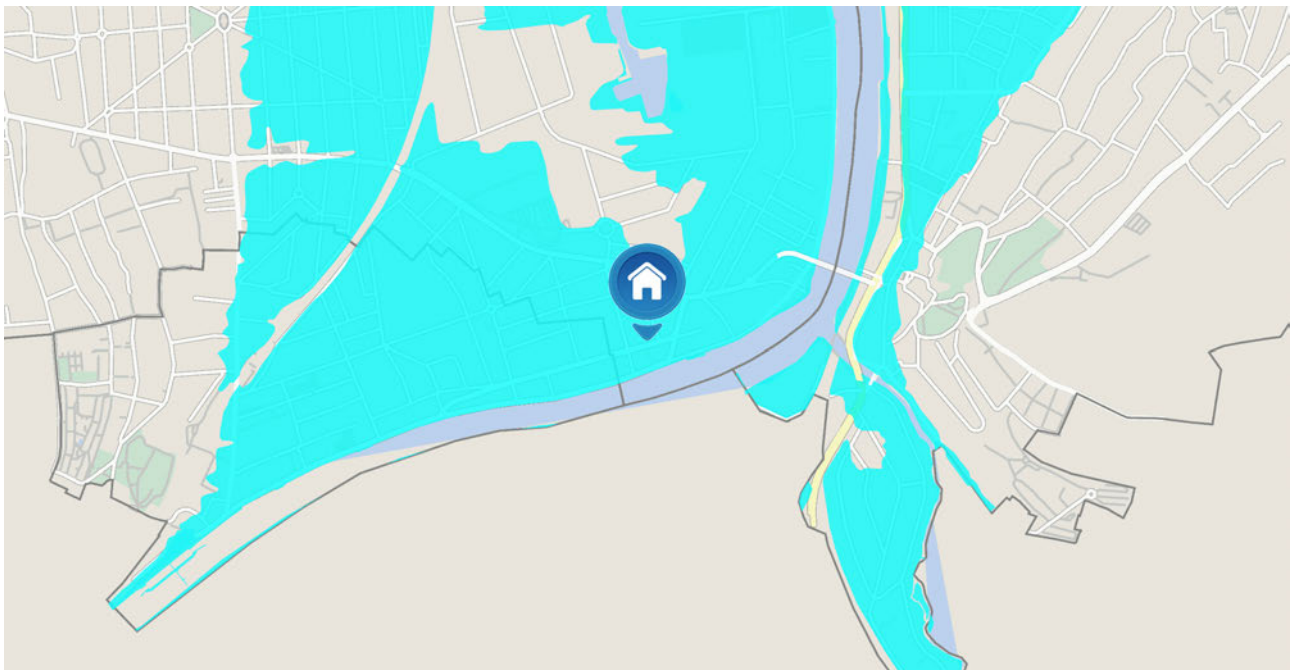
Extrait cartographique du PPR : Inondation de la Marne et de la Seine

Le bien immobilier est situé à l'intérieur d'une zone à risques

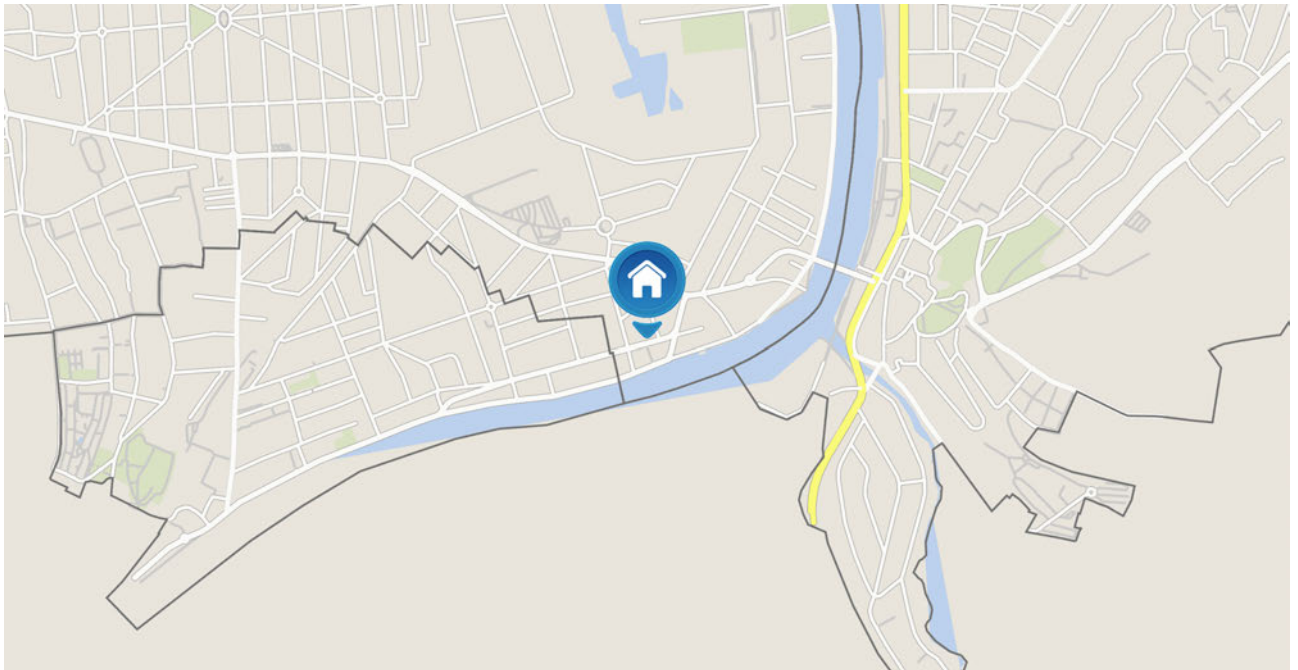
Extrait cartographique du PPR : GPVM

Le bien immobilier n'est pas situé à l'intérieur d'une zone à risques
