# Procès-verbal de constat

la [REDACTED] **30-34 rue de Tilly à COLOMBES (92600)**

30-32 rue de Tilly à COLOMBES (92600) : cadastré V n°106 et V n°107

## **LOCAL LOUÉ 30-32 RUE DE TILLY : BUREAUX**

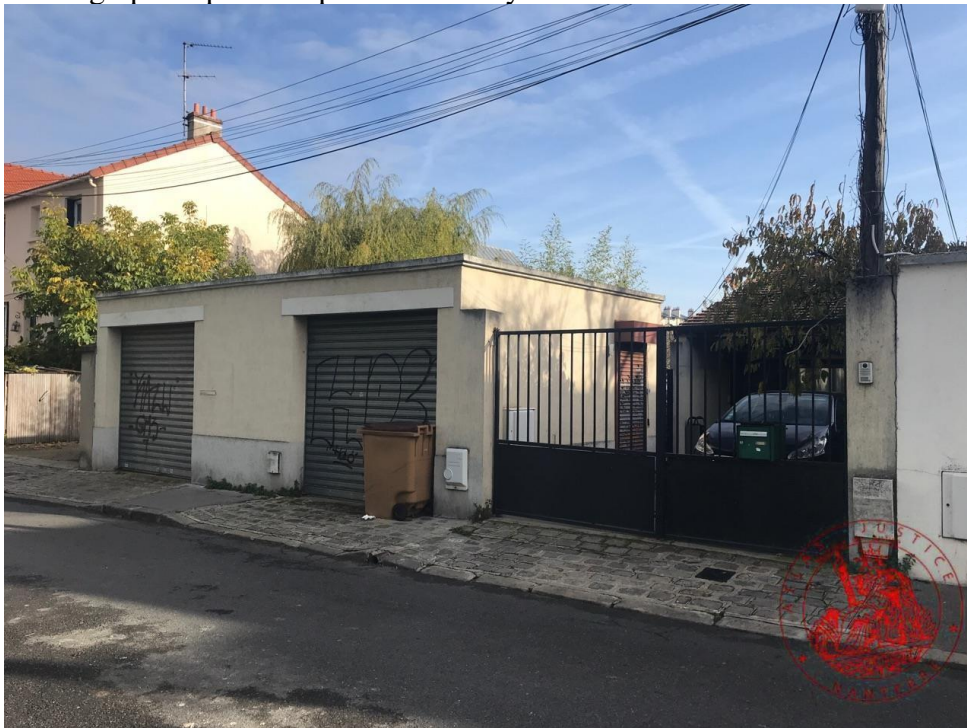
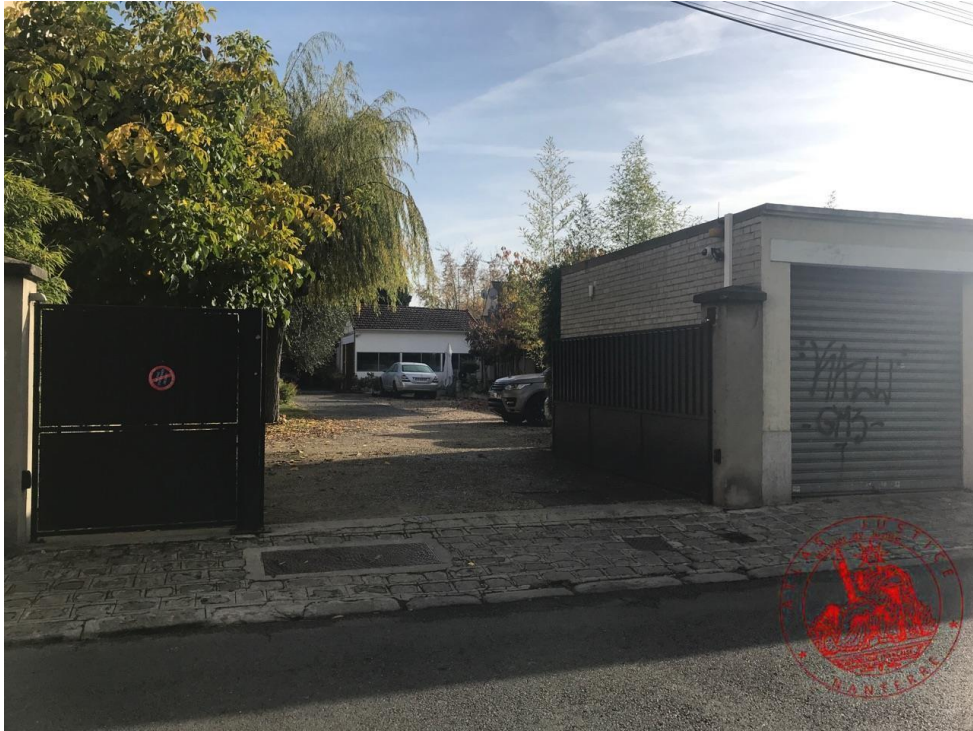
### **LOCALISATION DU BIEN**

Le bien est composé d'une surface composée de bureaux édifiés sur la parcelle située en longueur. Une grande cour intérieure donne accès à un pavillon doté d'un jardin avec piscine. Photographies prises depuis la rue Tilly :

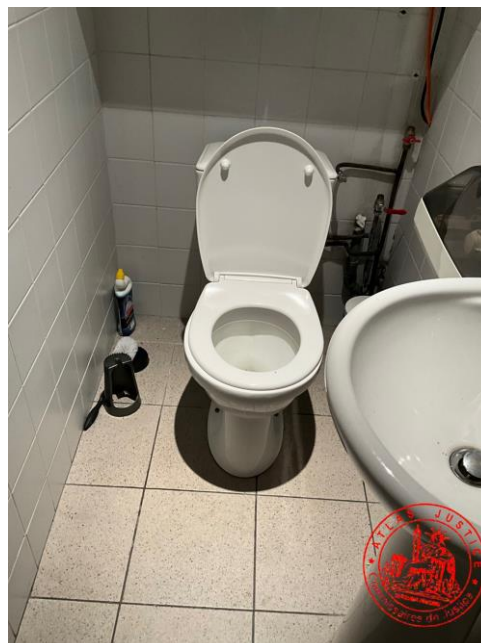
## WC ET COIN CUISINE

L'accès s'effectue par une porte simple en bon état.

Le sol est recouvert de carrelage en bon état.

Une partie des murs est recouverte de papier peint en état d'usage normal. Une autre partie des murs est recouverte de carrelage en bon état.

Le plafond est recouvert de dalles de plafond en état d'usage normal, spots.

- un WC sur pied en bon état
- un Lavabo en bon état (un mélangeur en bon état )
- une niche avec porte battante en bon état dans laquelle est aménagée un coin cuisine
- un évier en inox en bon état

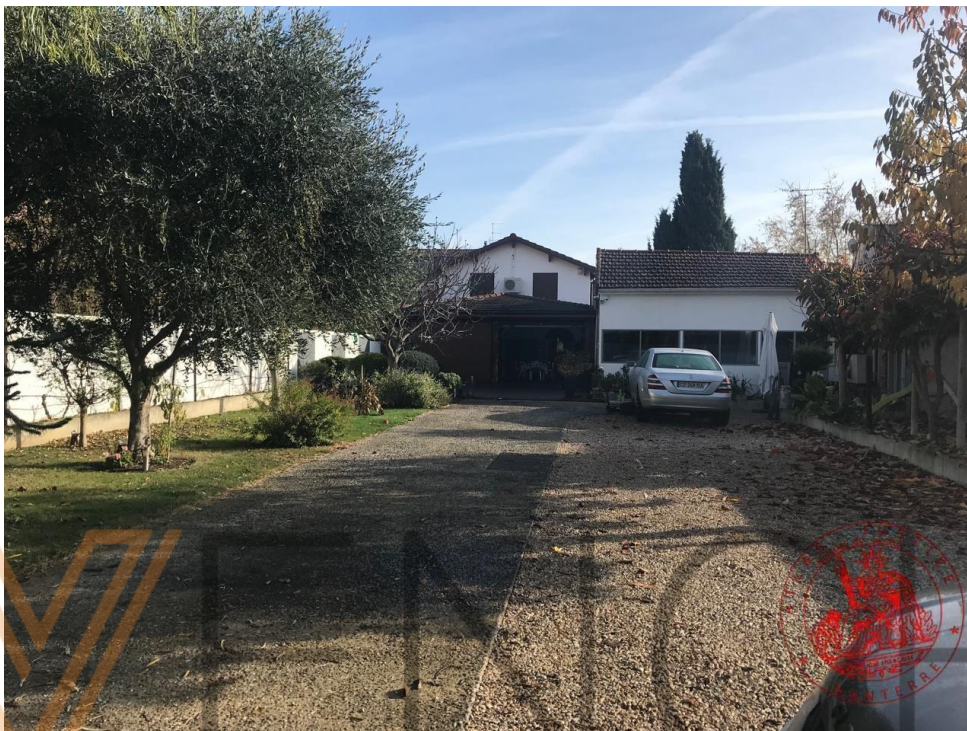
### **40 RUE DE TILLY PARCELLE 304**

Il s'agit de la cour intérieure avec pavillon édifié sur 2 niveaux avec deux annexes (2 abris de jardin et jardin avec piscine)
